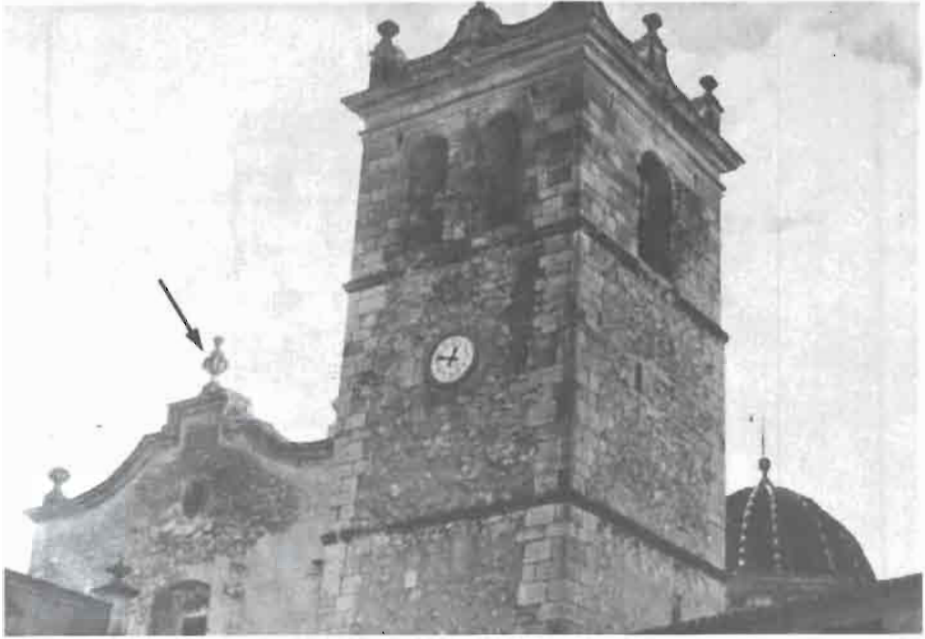
FIGURA 4

Fotografía de la iglesia de Santa Catalina antes del terremoto. Hemos señalado con una flecha el remate ornamental de la fachada principal, que cayó a la calzada a causa del terremoto (Foto José Luis, *La verdad*).
