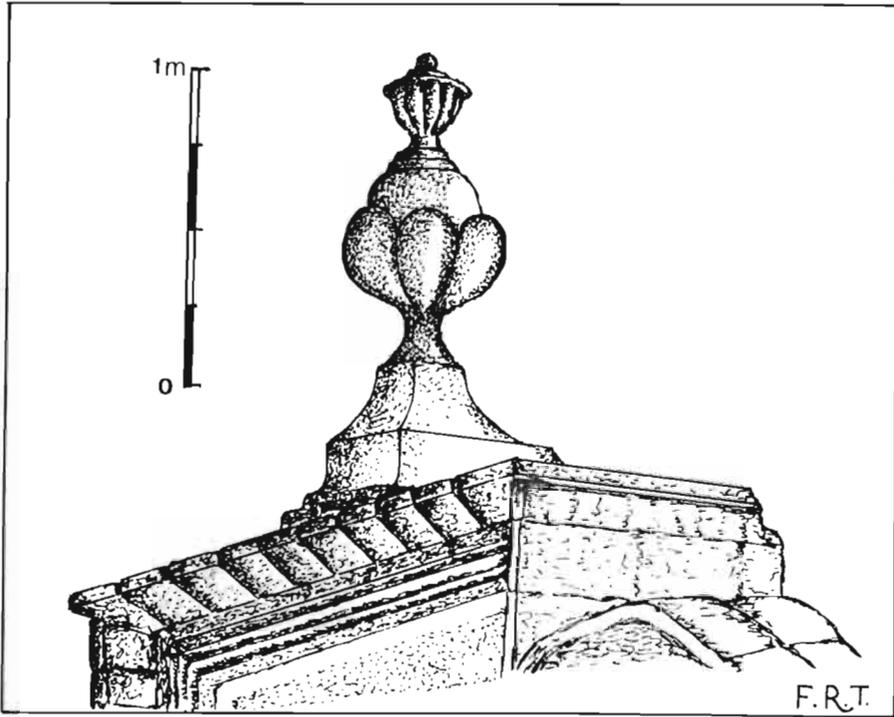
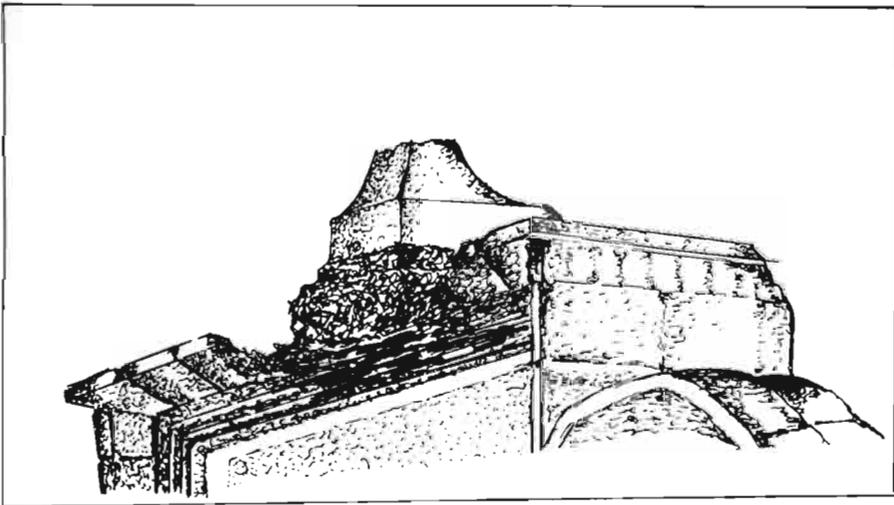
**FIGURA 7**

El remate ornamental en forma de copa floreada que adornaba la fachada principal de la iglesia de Santa Catalina. Reconstrucción de «antes» y «después» de caer destrozada por el impulso del terremoto. Acompañamos una escala métrica aproximada. Dibujo de Fernando Rodríguez.
