**ESTRUCTURAS DOMÉSTICAS DE  
ÉPOCA ALTOMEDIEVAL EN EL  
SURESTE PENINSULAR: EL TOLMO DE  
MINATEDA (HELLÍN, ALBACETE)**

VÍCTOR CAÑAVATE CASTEJÓN

INSTITUTO DE ESTUDIOS ALBACETENSES  
"DON JUAN MANUEL"  
DE LA EXCMA. DIPUTACIÓN DE ALBACETE  
Serie I - Estudios - Núm. 182  
Albacete 2008

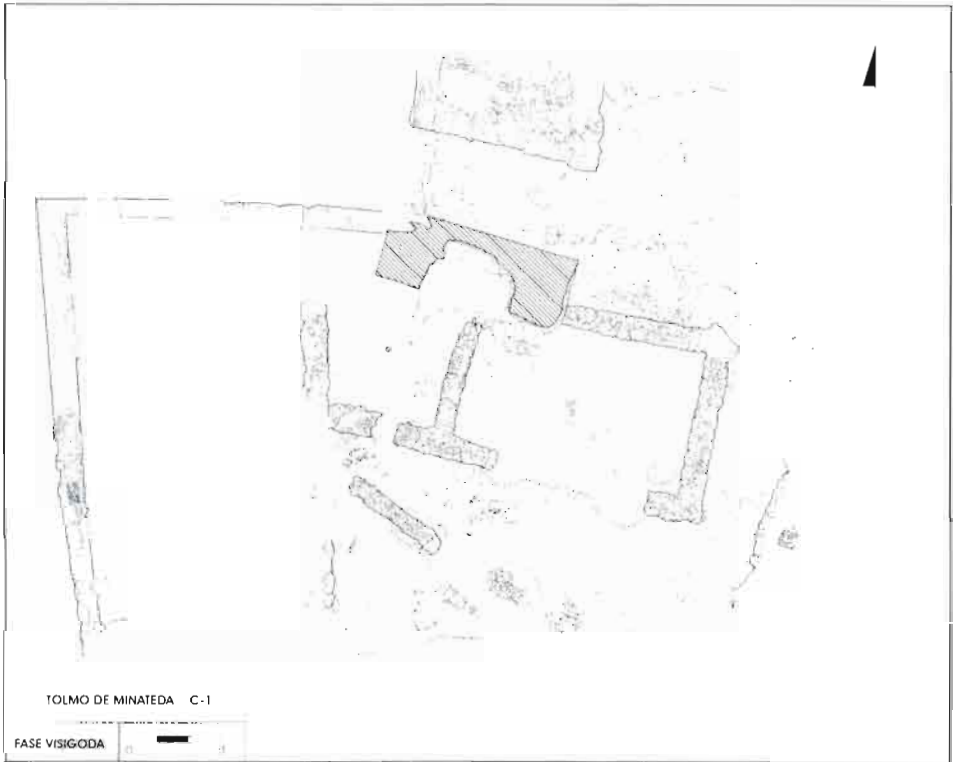
**Fig. 3.** Planta del baluarte defensivo de época visigoda.

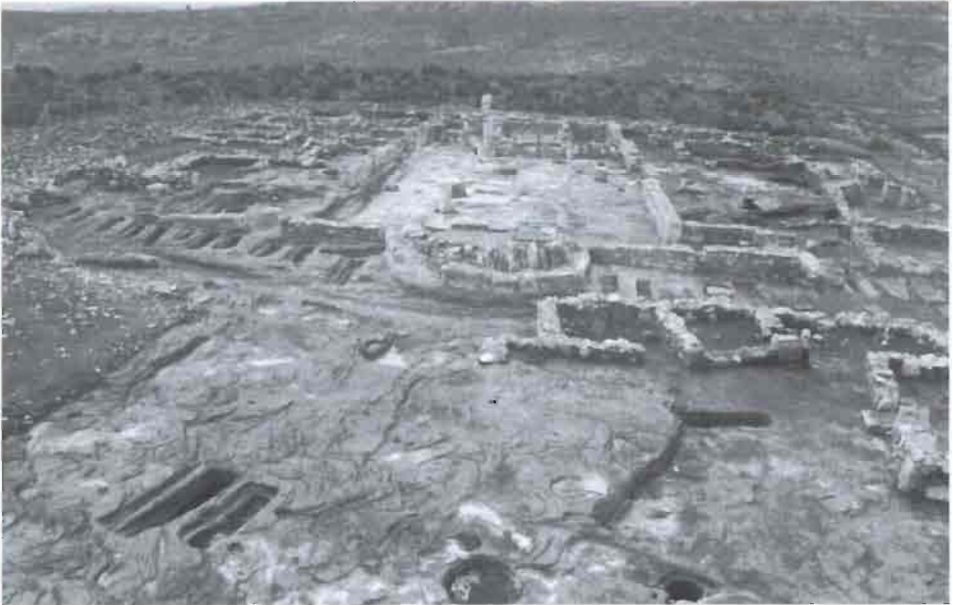
**Fig. 5.** Detalle de la basílica desde su lado este con las fosas de enterramiento en primer término.

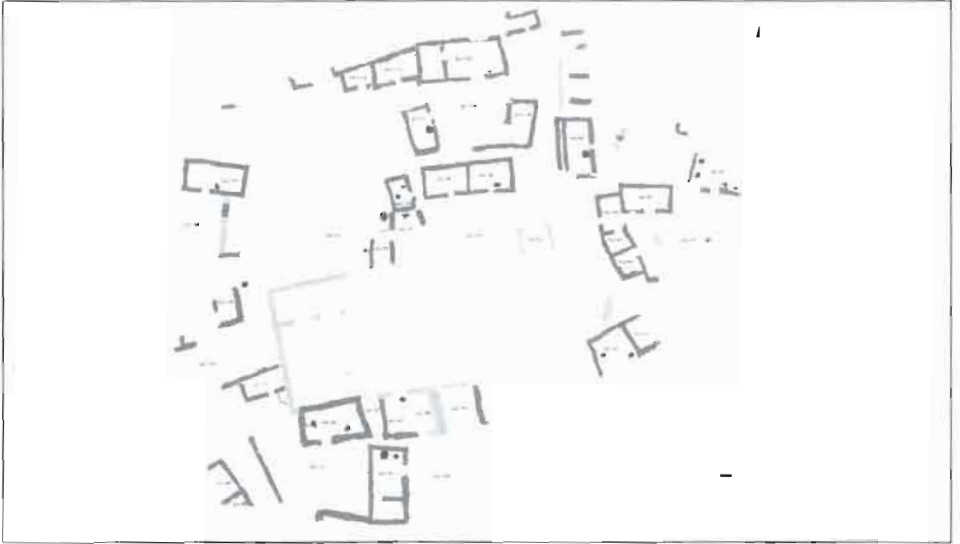
**Fig. 6.** Planta que refleja la segunda fase de uso emiral (Fase I) en el corte 60.

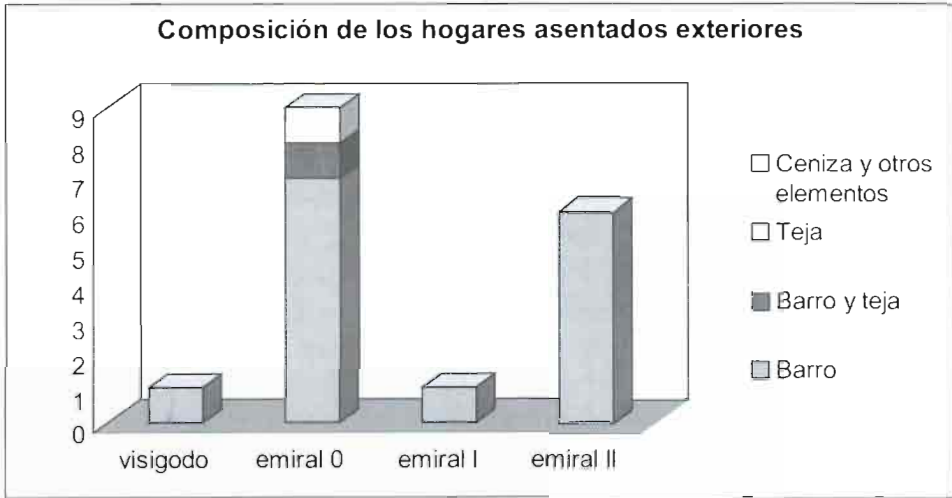
**Fig. 12.** Gráfico que representa la totalidad de los hogares exteriores a partir de su técnica constructiva.

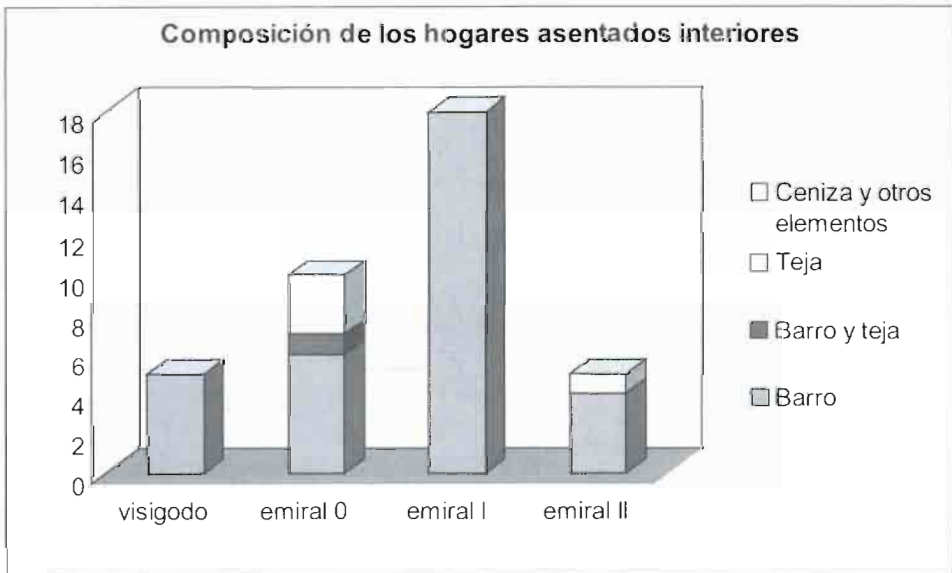
**Fig. 13.** Gráfico que representa la totalidad de los hogares interiores a partir de su técnica constructiva.

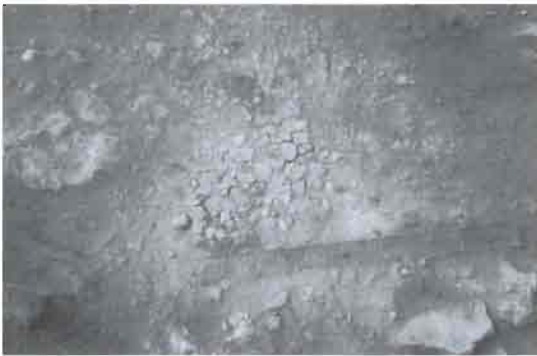
**Fig. 14.** Detalle de la superficie conservada del hogar 60091

Los hogares de barro están constituidos, sobre la superficie de paso, por una placa normalmente circular, aunque existen ejemplos, escasos, rectangulares. Las placas o tortas presentan una superficie endurecida y craquelada (o agrietada). Este hecho viene dado por el fuego mismo que actúa sobre el barro, que lo endurece y proporciona una tonalidad oscura a la superficie en contacto.

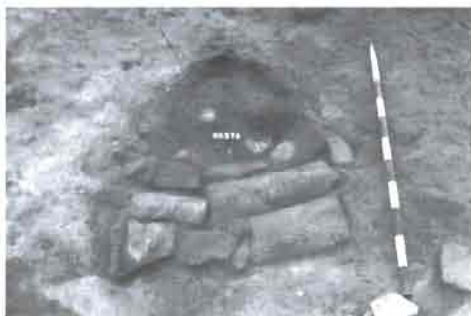
**Fig. 18.** Detalle del hogar 60378.

El uso del barro con otros elementos constructivos para la elaboración de hogares aparece ejemplificado en dos estructuras documentadas en el corte 60, situadas estratigráficamente en primera fase de uso emiral. Ambas estructuras combinan el barro con material cerámico de construcción fragmentado, aunque cada una mantiene unas características propias. El uso de cerámica –en concreto tejas e ímbrices fragmentados– mejora las prestaciones de los dispositivos para el fuego (Leroi-Gourhan, 1988, 141-144). Su buen comportamiento aumenta la calidad calorífica del hogar, que perdura en el tiempo una vez desaparecido el fuego.

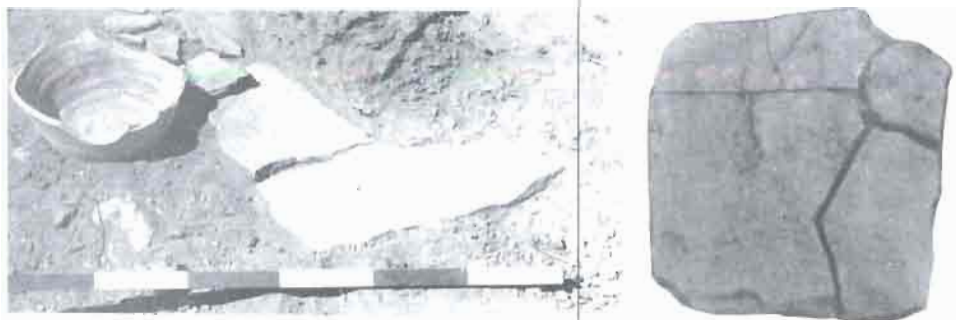
**Fig. 21.** Detalle de la placa de hogar en su momento de excavación y planta original. (Bazzana, 1996, 144).

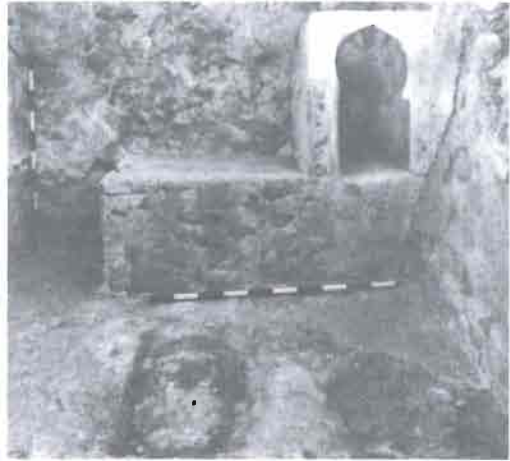
**Fig. 31.** Cocina de la casa nº 12. Se puede observar el hogar en primer plano con la alacena sobre banco al fondo (Navarro, 1990, 196)

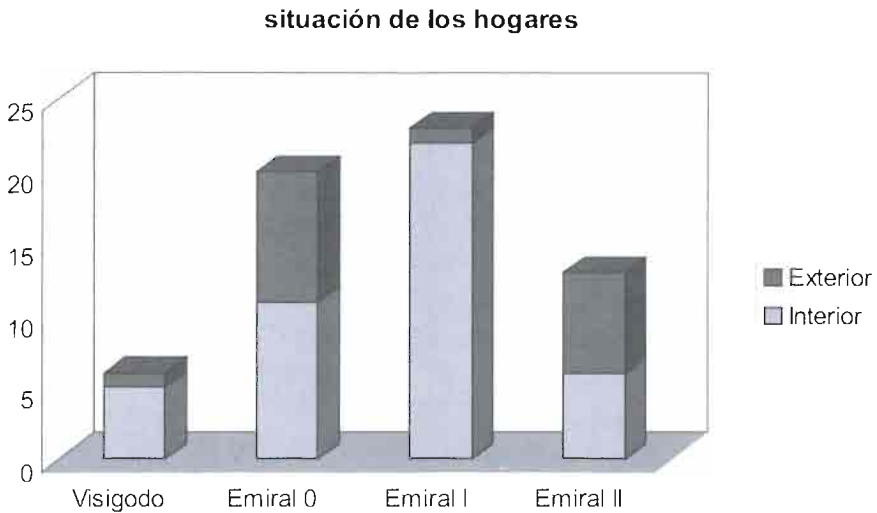
**Fig. 34.** Gráfico que representa la situación de los hogares pertenecientes a las fases estudiadas.

La mayoría de los hogares documentados en el Tolmo están situados en el interior de espacios cerrados (figura 34). Sin embargo, este dato no es relevante a la hora de establecer semejanzas funcionales entre ellos, obvian-do claro está su similitud morfológica. Pese a todo y por comodidad del estudio, estableceremos una división entre hogares interiores y hogares exteriores, si bien tendremos en cuenta en cada apartado las diferentes técnicas constructivas de cada uno, así como las diferentes fases crono-estratigráficas a las que pertenecen.

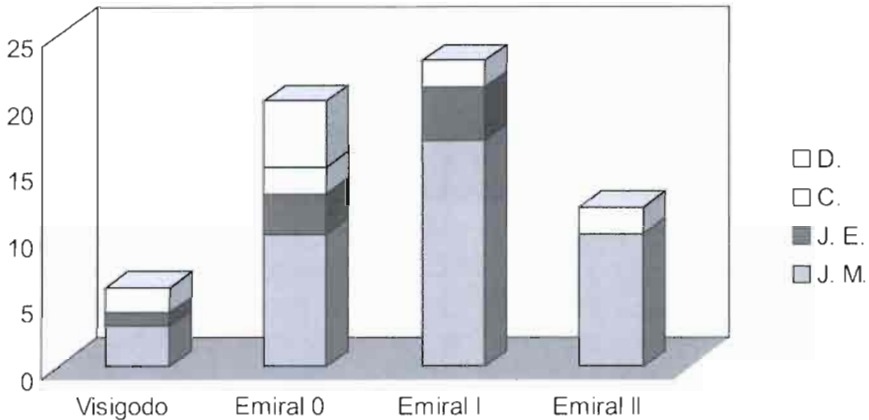
**Fig. 38.** Gráfico que representa los dispositivos para el fuego a partir de su relación de proximidad (D.= dispersos; C.= centro de los espacios cerrados; J. E.= junto a las esquinas; J. M.= junto a los muros).
