## 4.2. Sondeo 02

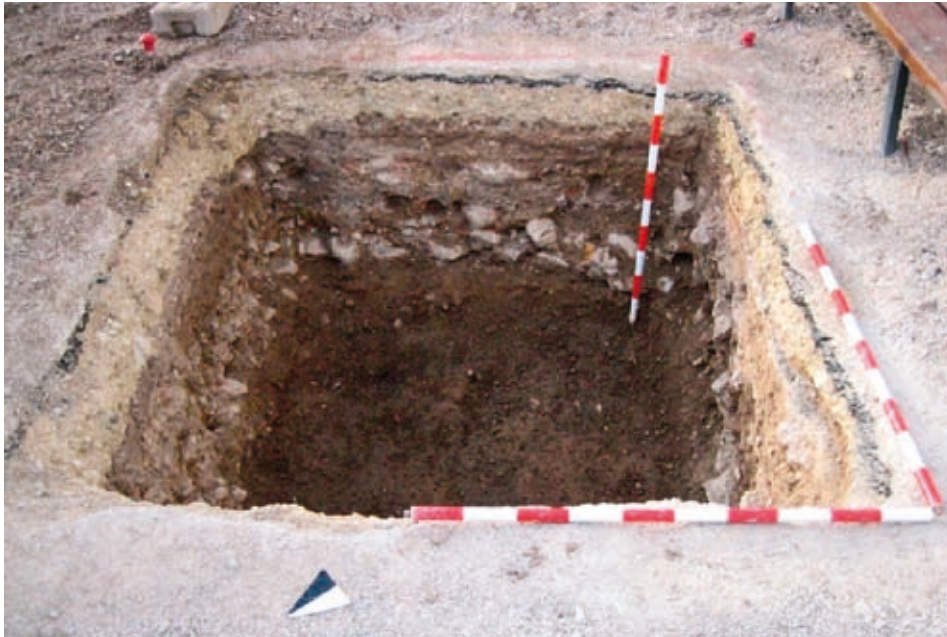
Fig. 8. Vista del sondeo 02, que aportó menor información de la que se esperaba

La excavación del sondeo<sup>4</sup> se propuso en el extremo noreste de la ermita y frente a los pies de la nave con la intención de valorar la estratigrafía de la zona, comprobando su relación con el propio monumento romano y bajo la suposición de posibles hallazgos asociados al edificio religioso, preferentemente funerarios. Sin embargo y una vez realizado, los resultados no aportaron ningún elemento digno de reseñar, interpretándose la estratigrafía y materiales recuperados con un alto grado de alteración, asociándose a zonas de derrumbe y basureros, mezclándose materiales cerámicos de cronologías medievales y modernas.

<sup>4</sup> Con dimensiones de dos metros de ancho por dos de largo, alcanzándose una profundidad cercana a un metro.
