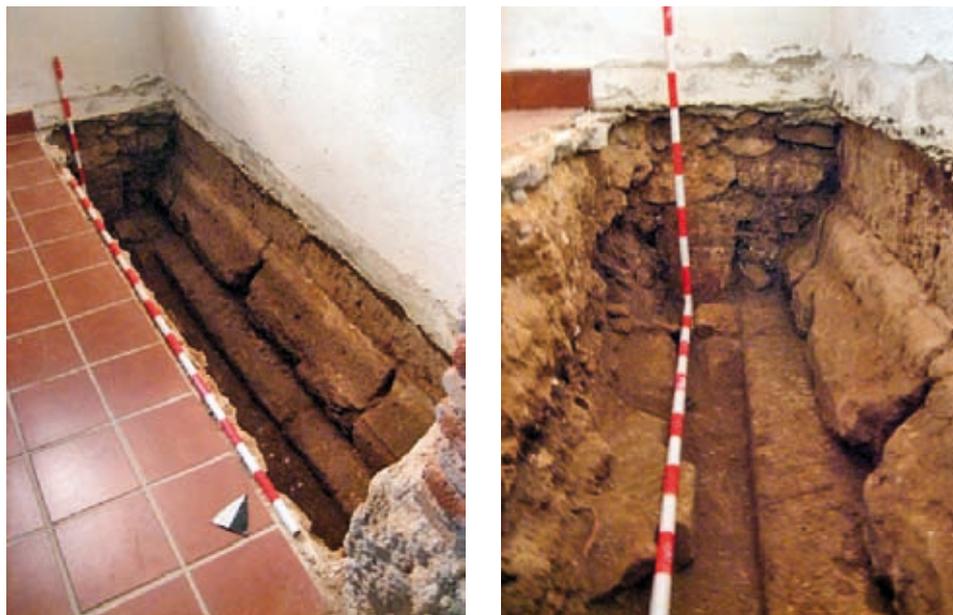
Fig. 11 y 12. Vista del basamento de la torre por la cara interna de la sacristía

ción producida durante las obras de restauración del año 1993, por lo que la información proporcionada resultaba nula. Sí se pudo definir el basamento de la estructura turriforme con idéntica técnica constructiva que las otras tres caras ya documentadas: zócalo sobre el que se alza el basamento moldurado y su correspondiente alzado, todo ello realizado en piedra arenisca de gran tamaño, que confirmaba su reutilización para la cimentación de las paredes de la ermita.
