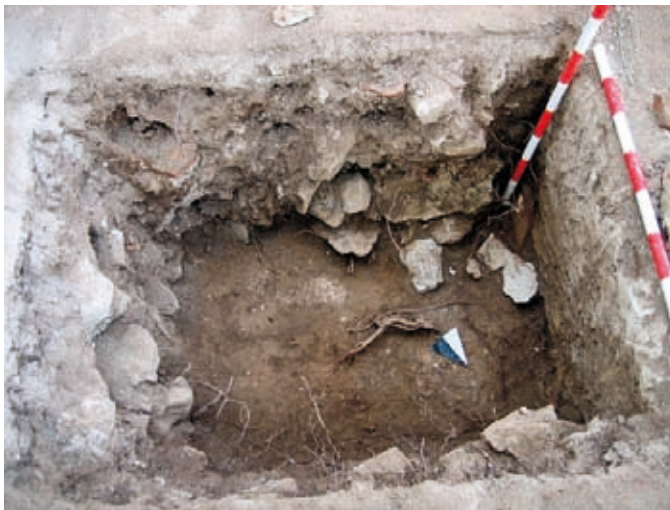
Fig. 13. Nivel de derrumbe zona *intramuro*

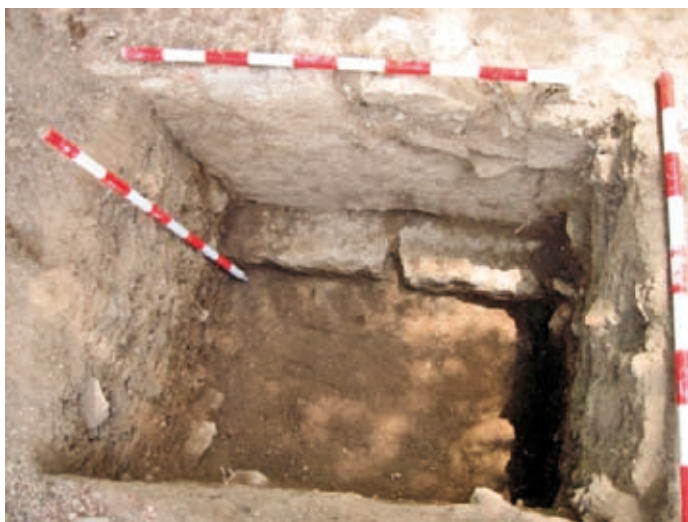
Respecto a las características del muro, su presencia en este tramo se mantiene con absoluta simetría con la documentada en el primer sondeo, tanto en su disposición como en la tipología de construcción; sillares de arenisca de importantes dimensiones apoyando sobre un zócalo de las mismas características, incorporando la novedad del enlucido en la cara interna.

Fig. 14. Vista de la zona *extramuro*, donde se aprecia el zócalo
