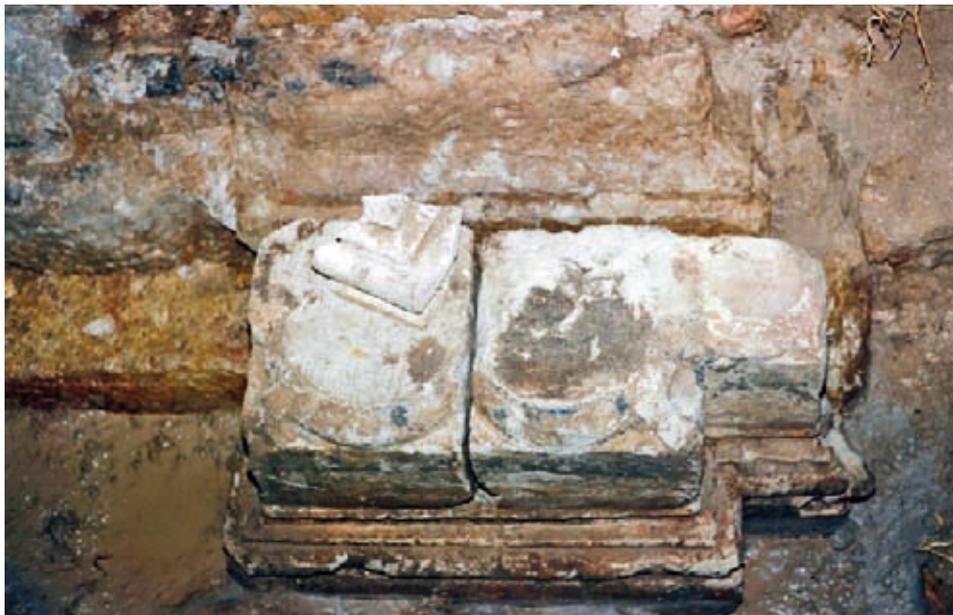
Fig. 15. Triple basa de pilastra sobre plinto en el ángulo este, visible en el interior de la ermita
