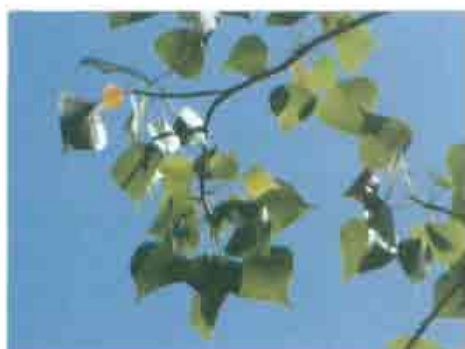
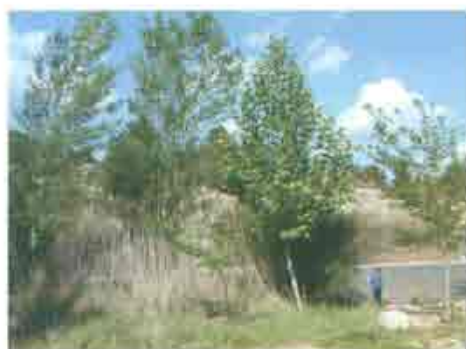
Fotografías 47 y 48. Detalle de *Populus nigra* (izquierda) y una ribera reestructurada con *Platanus hispanica* y *Morus alba* (derecha).

alteración de los bosques de ribera de dichos puntos. En numerosas estaciones se observa una conversión del bosque de ribera en un simple margen apto para cultivar (Cab-2, Cab-4, Cab-5, Cam-1 y Cam-2). Dichos cultivos son a veces ocupados por una única especie de árbol muy común (*Populus nigra*, foto 47). En otros casos se convierte el bosque de ribera en zona de ocio con *Platanus hispanica* y *Morus alba* (foto 48) junto con la anterior ya citada, todas ellas alóctonas. Entre las especies autóctonas encontramos el *Pinus halepensis* (foto 49) y el *Tamarix* sp. (foto 50). La primera forma grandes masas boscosas como en Cab-1 y la segunda es a menudo muy escasa y aislada como en Cab-5.

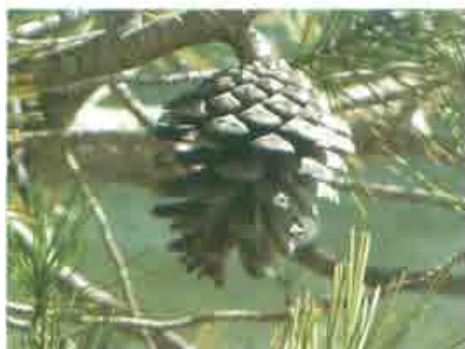
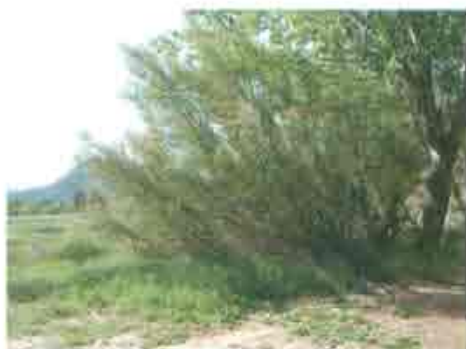
Fotografías 49 y 50. Detalle de *Pinus halepensis* (izquierda) y un ejemplar aislado de *Tamarix* sp. (derecha).
