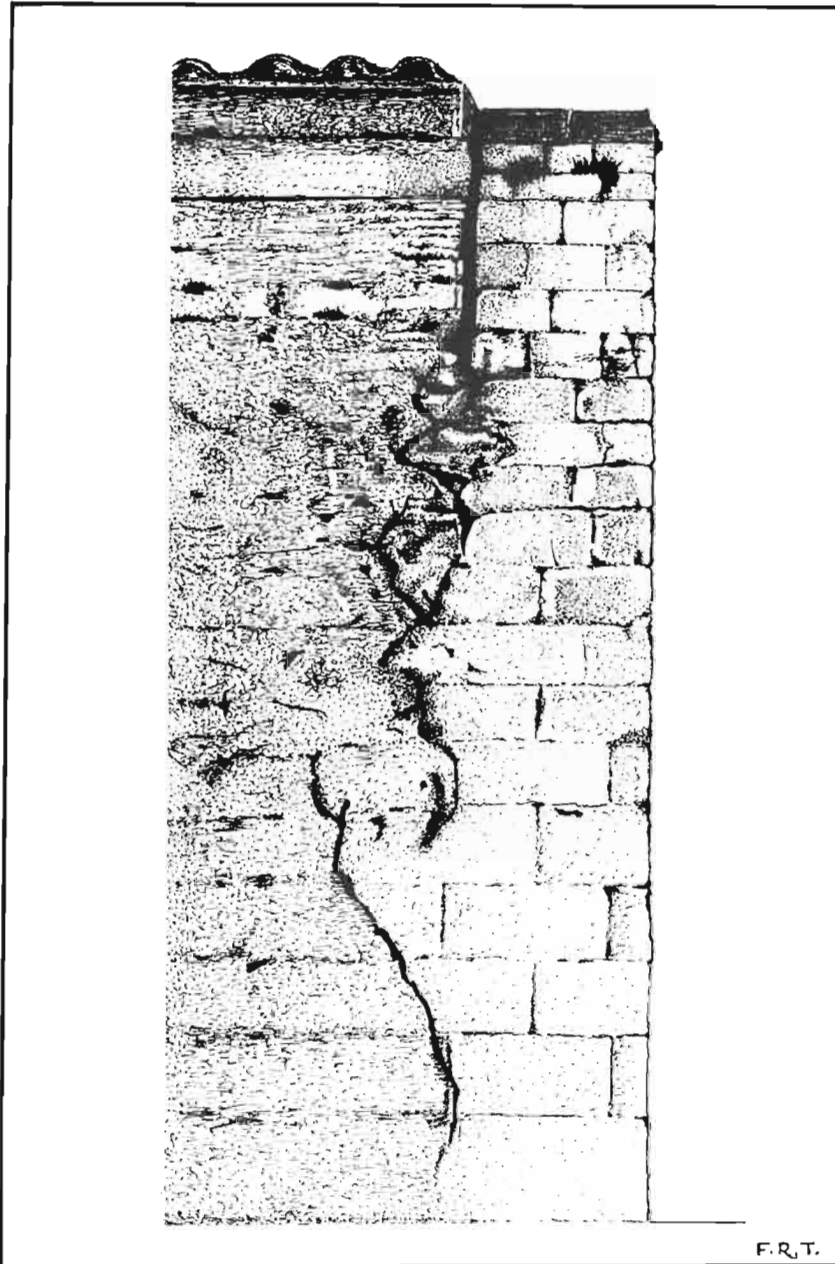
**FIGURA 3**

Grietas en la fachada lateral derecha de la Iglesia parroquial de Santa Catalina. La grieta vertical más alta ya existía con anterioridad al terremoto; el sismo la ensanchó mucho más y la prolongó en sentido ramificado vertical, con gran desajuste de la fachada principal con la lateral. Dibujo de Fernando Rodríguez.
