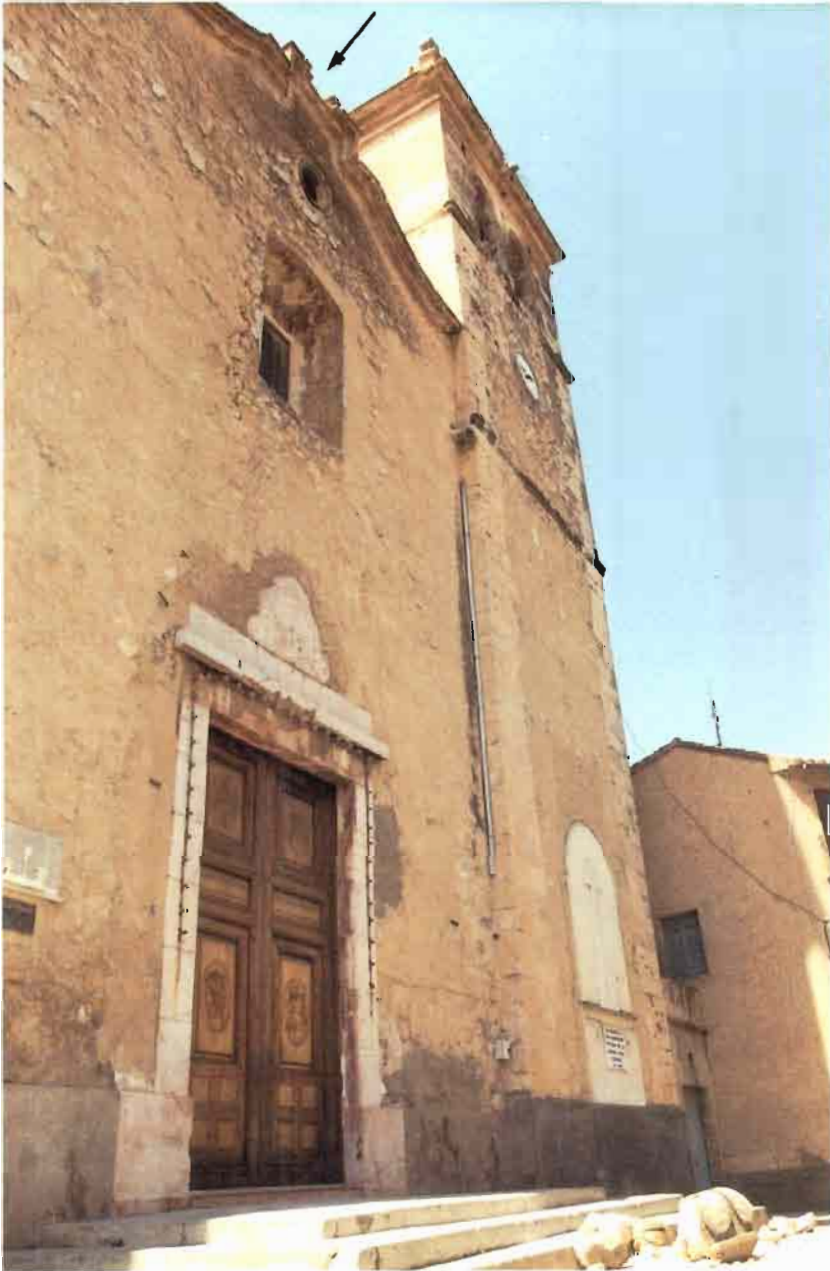
FIGURA 5

Fachada principal de la iglesia de Santa Catalina después del terremoto. Obsérvense los grandes fragmentos de la copa ornamental (cuyo hueco hemos señalado con una flecha) que cayeron a la calzada (Foto Molina, Caudete).
