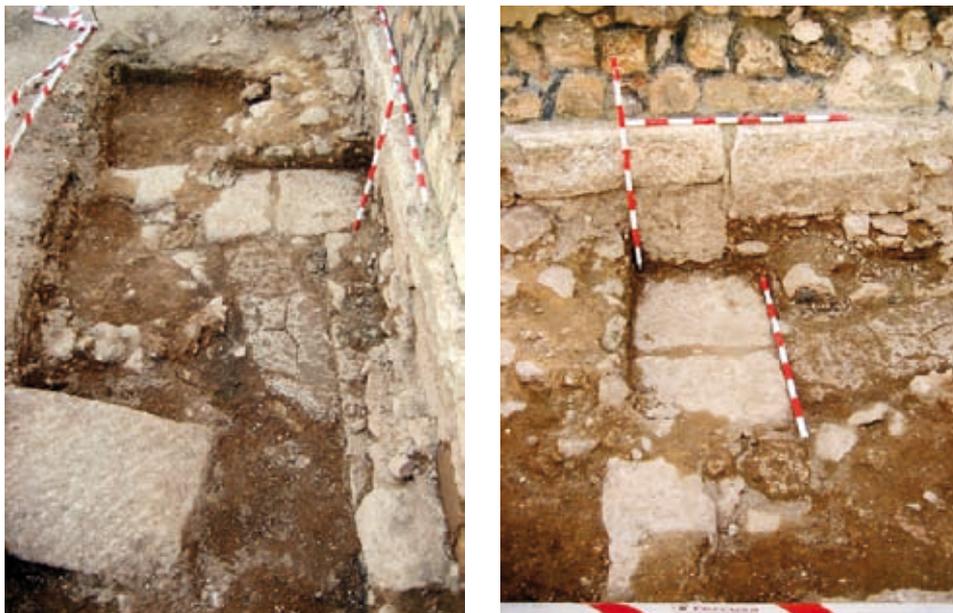
Aunque las primeras unidades estratigráficas se presentaban claramente alteradas (con aparición de fragmentos de *sigillata* mezclados con plásticos), las estructuras que afloraban bajo estas definían con claridad un muro que continuaba en tipología y dirección con el documentado en el sondeo 01⁵; así mismo un sillar de arenisca y grandes dimensiones en posición desplazada⁶ mantenía el tallado idéntico a las piezas de aquel, que demostraría que bajo el suelo de la ermita se establecería una continuidad, sin poder establecerse por la limitación de los trabajos, la extensión que ocuparía.

Fig. 9 y 10. Vista del sondeo (izq.) con sillar desplazado y línea de muro (dcha.)
