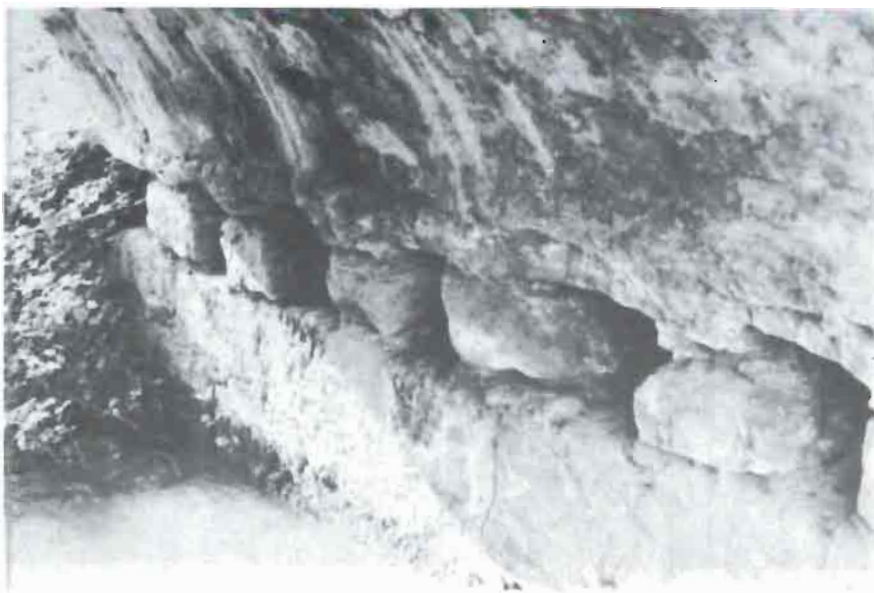
Puente número 1.- Detalle del interior de la bóveda del arco pequeño.

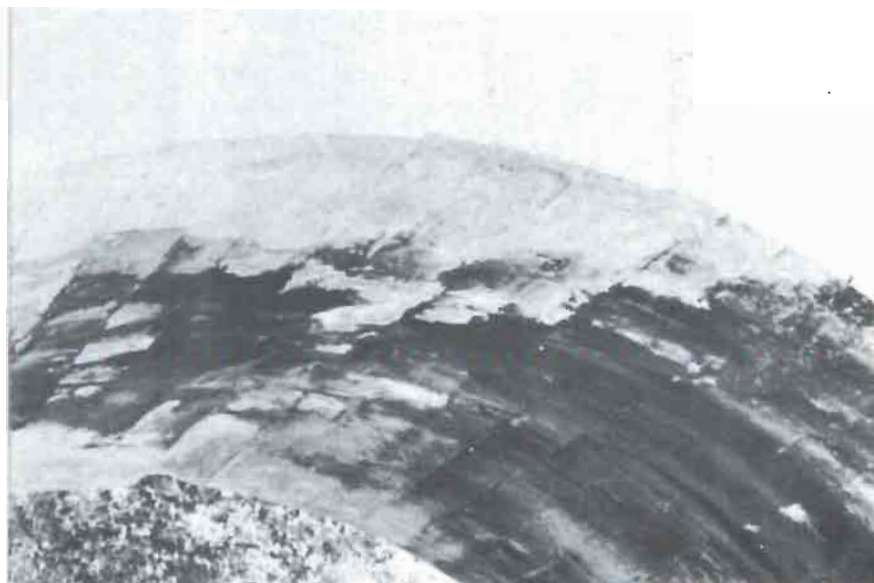
Puente número 1.- Vista de una de las bóvedas de los arcos principales. Obsérvese el deterioro producido por las filtraciones de agua.
