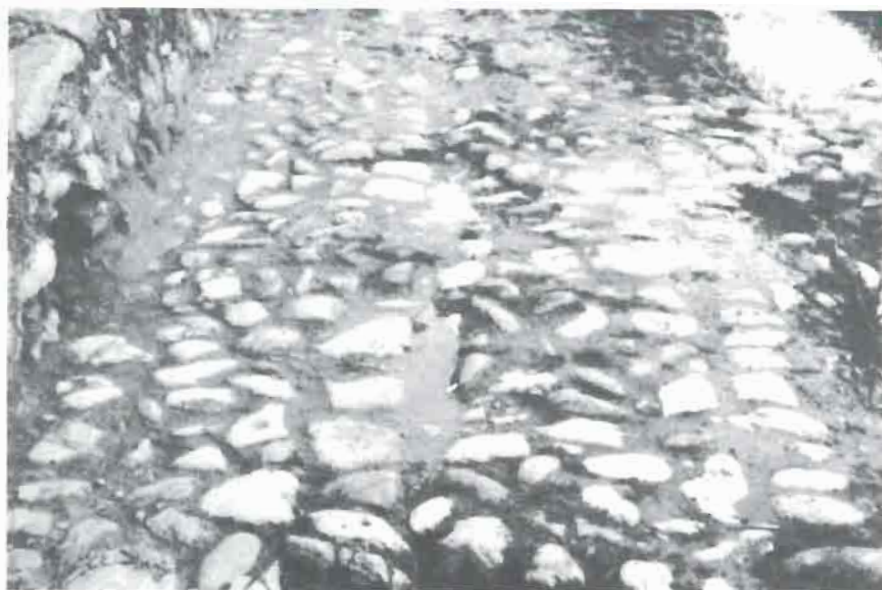
Detalle del pavimento de cantos rodado.

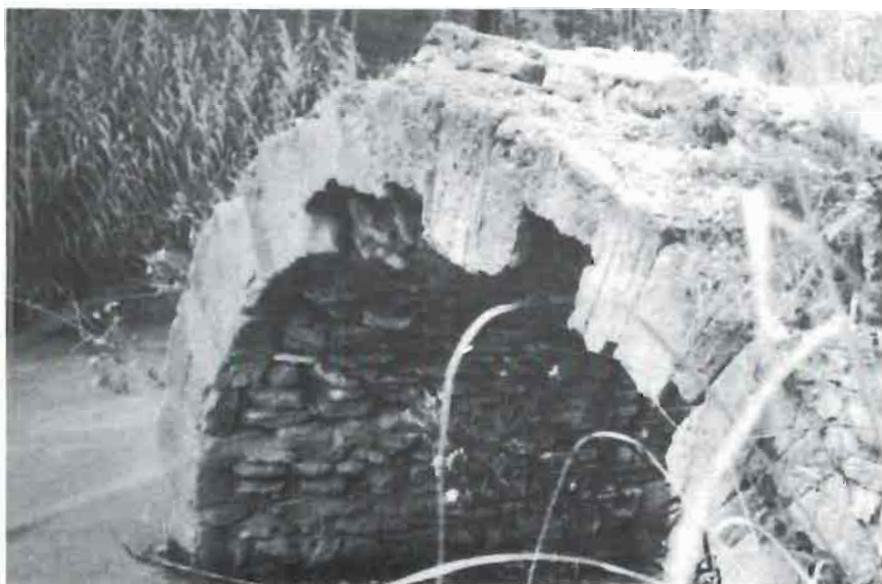
El puente número 2 visto desde aguas arriba. Obsérvese la diferencia entre la bóveda y el trasdos con las irregulares dovelas.
