Revista
de Tradiciones
Populares

Número 45

LA TÉCNICA DEL TAPIAL EN LA CONSTRUCCIÓN TRADICIONAL DE LA PROVINCIA DE ALBACETE

Francisco Javier Castilla Pascual

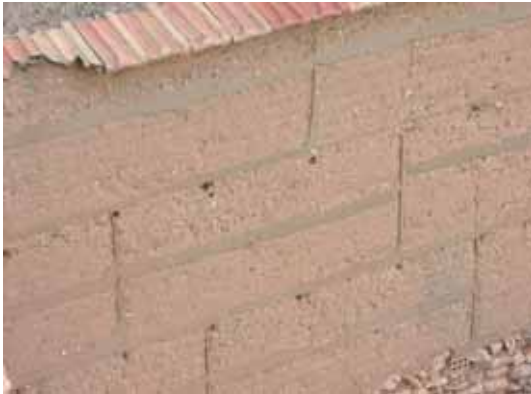
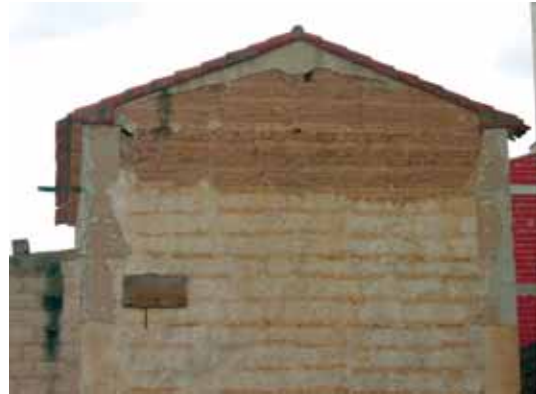
Tapias con tongadas de refuerzo intermedias (Tarazona de la Mancha)

Este sistema no se ha detectado en otras localidades, y parece responder a una manera de mejorar la adherencia del revestimiento final.

En el segundo caso, cada tres tongadas de tierra aparece una de cal. Esta fábrica conserva parte del revestimiento.

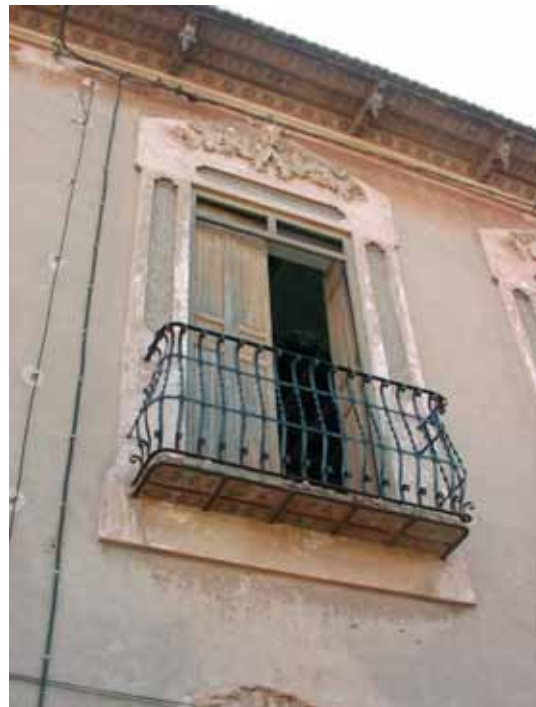
Fábrica de tapial revestida con revoco de cal y cemento ornamentado (Villarrobledo)

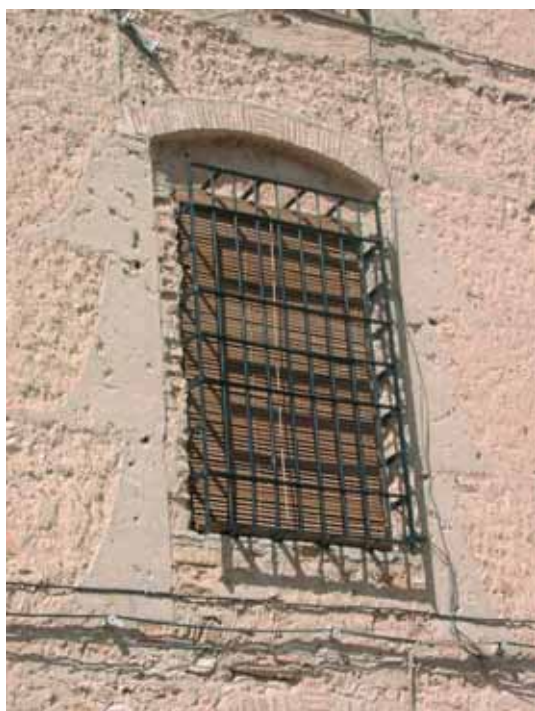
Brencas en jambas de huecos (Villarrobledo)

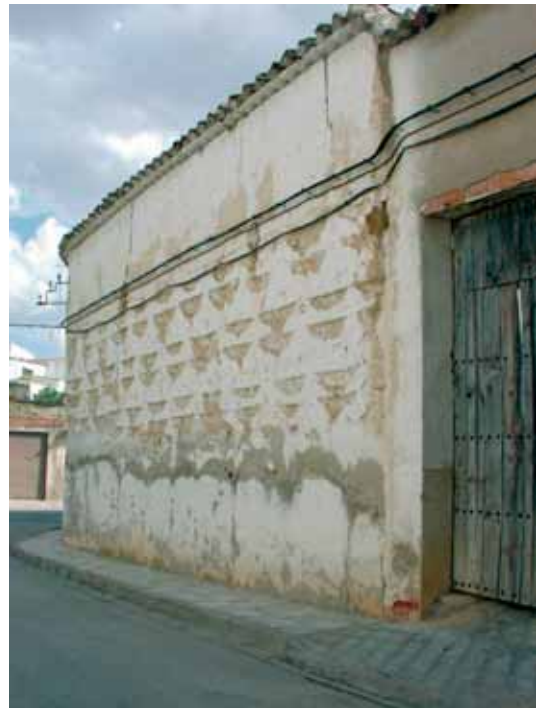
Curioso ejemplo de tapia con brecas que parece responder a un patrón similar al del esquema, en el que en cada tapia aparecerían cuatro lunetos. (Tarazona)

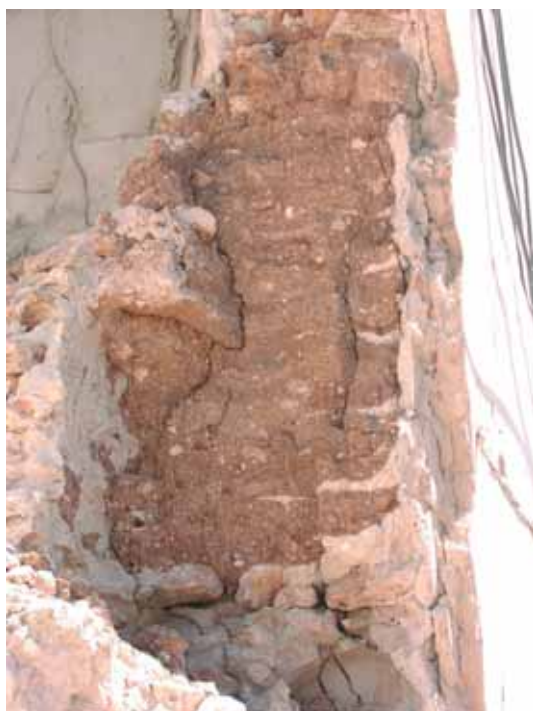
Sección de tapia con costra sobre la que se ha aplicado un revoco posteriormente (Villarrobledo)

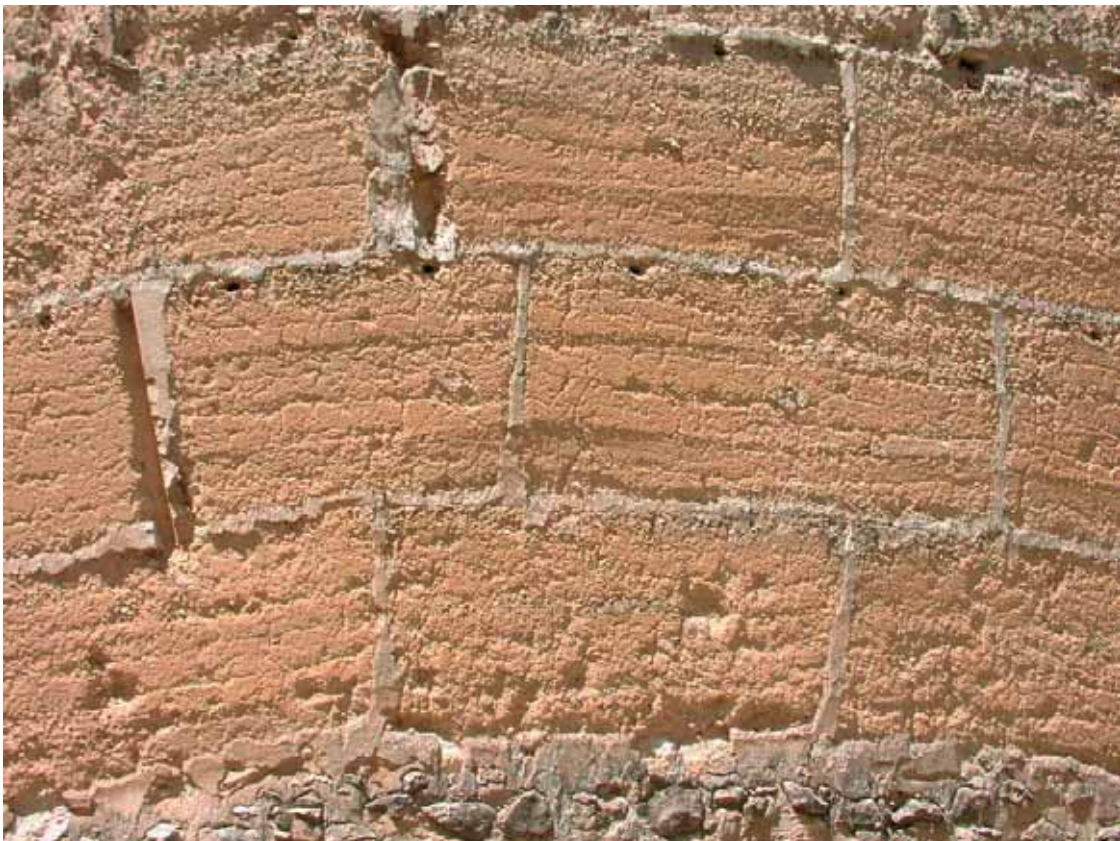
Ficha 3

Tipo: Tapial de tierra sin costra con juntas reforzadas, en el que llama especialmente la atención la forma sinusoidal del muro discurriendo paralelo en su trazado al perfil del terreno.

Descripción: Las tapias tienen unas dimensiones muy reducidas 1,20 x 0,60 m aproximadamente y no tiene revestimiento alguno ni barda de protección, por lo que a pesar de conservarse, la tapia presenta importantes deterioros por la parte superior.

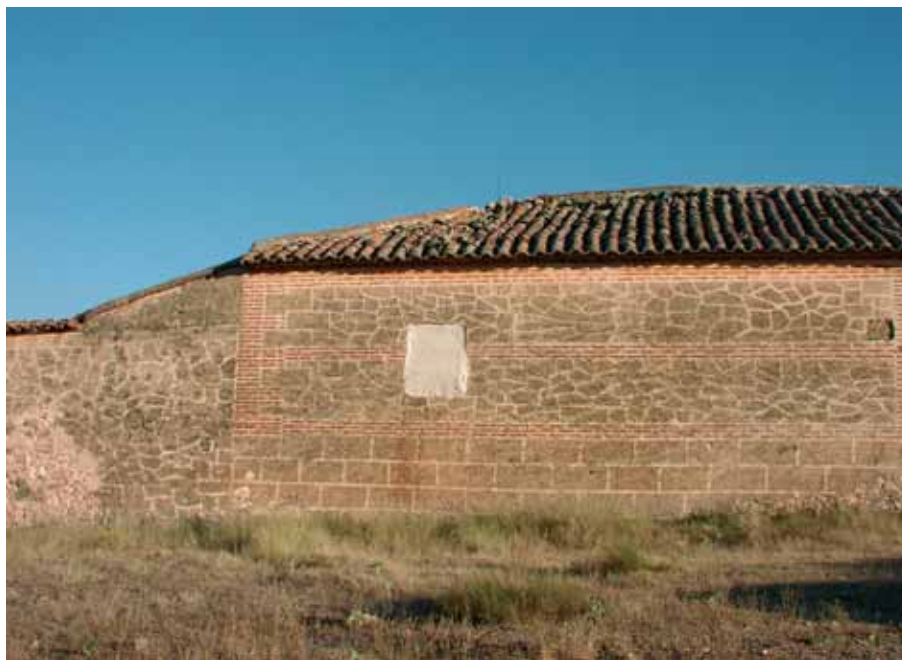
Ficha 3

Tipo: Tapial de tierra sin costra con machones de ladrillo en esquinas y jambas.

Estado de conservación: Las tapias se conservan bien, salvo en las zonas de la cerca donde se ha derruido la protección de teja.

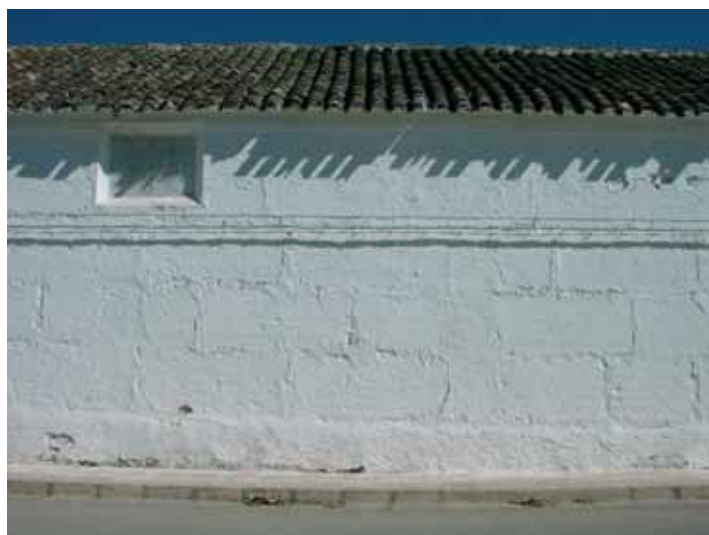
Tipo: Tapial de tierra con costra con juntas ligeramente reforzadas, y brecas. Enlucido por la cara interior.

Descripción: Las juntas han sido rellenadas posteriormente y el muro ha sido encalado.

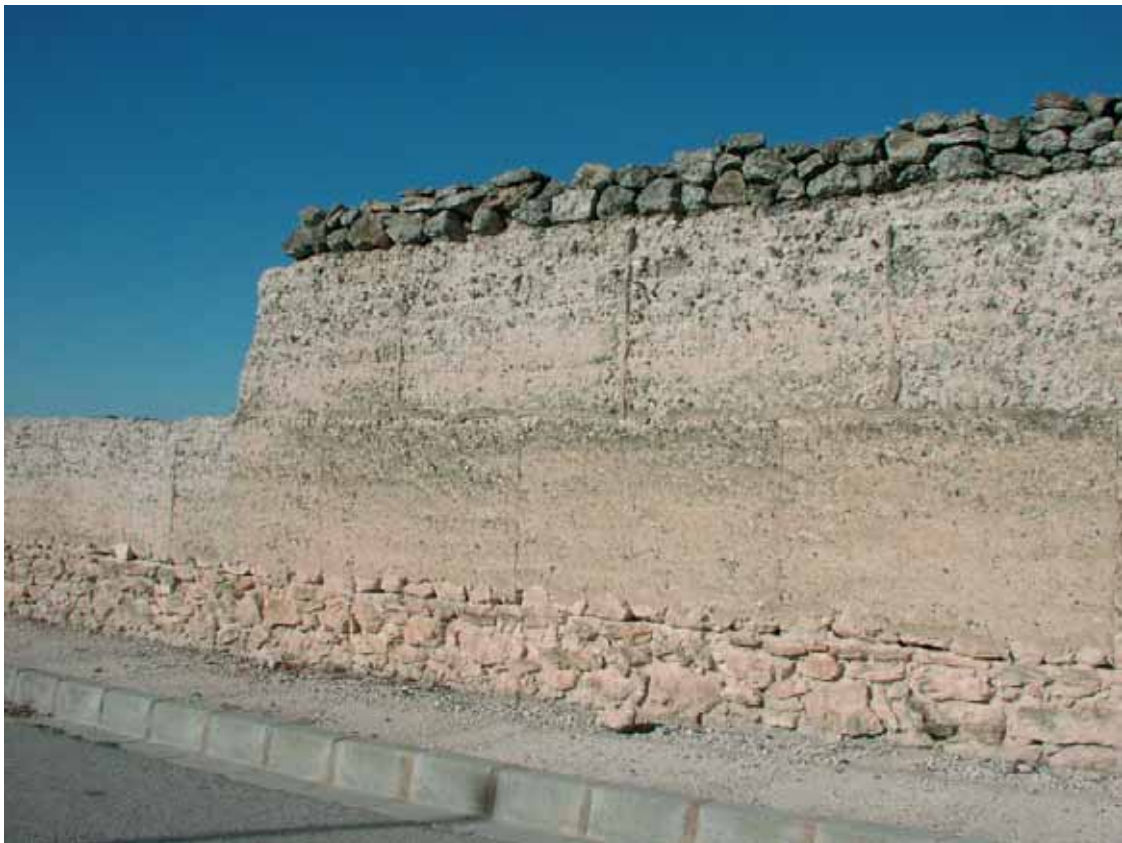
Ficha 3

Tipo: Tapial de tierra sin costra con juntas ligeramente reforzadas.

Descripción: Las tapias estudiadas corresponden al cercado exterior, de dos hilos de altura, con zócalo de 50 cm y protección superior con varias hiladas de piedra en seco (una solución que se repite frecuentemente) El color oscuro se debe a la presencia de una parte de carbonilla en la mezcla

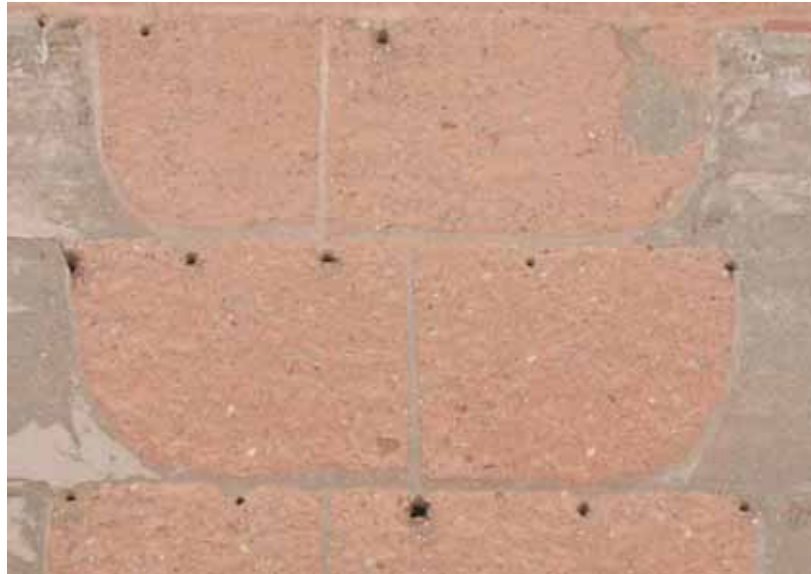
Ficha 3b

Tipo: Tapia de tierra con juntas reforzadas, y brecas, generalmente sin costra, encalado en algunos casos (foto inferior) y con ladrillos incrustados para agarrar otro tipo de revestimientos (foto superior).

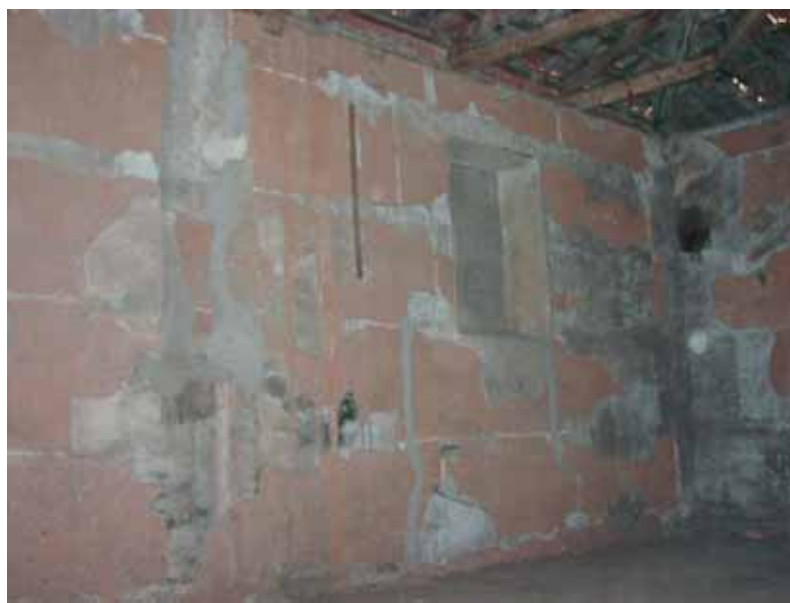
Ficha 3c

Tipo: Tapia de tierra sin costra con juntas reforzadas, se aprecian las brechas en zonas donde el revestimiento a quedado adherido parcialmente, enfoscado continuo y encalado en el exterior (foto superior) y enlucido en el interior

Estado de conservación: Las fábricas de tapia presentan buen estado en el interior en las zonas donde se aprecian. En el exterior parecen bastante deterioradas, posiblemente afectadas por un enfoscado inadecuado.

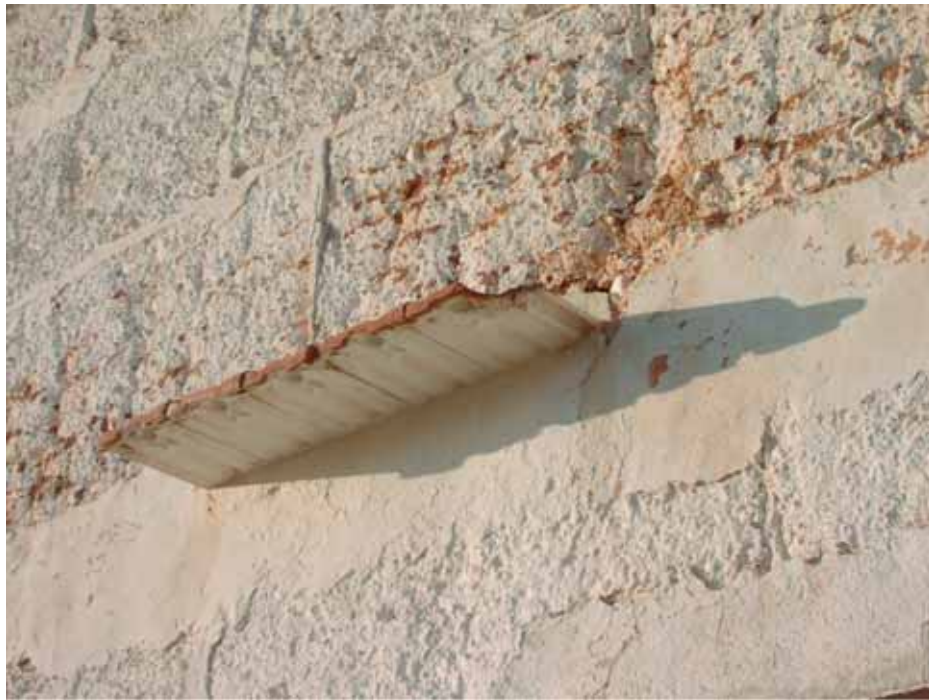
Ficha 3d

Tipo: Similar al anterior. En el entrepiso se coloca mampostería de piedra (en la foto, enfoscada) Destaca la altura extraordinaria de las tapias (90 cm).
