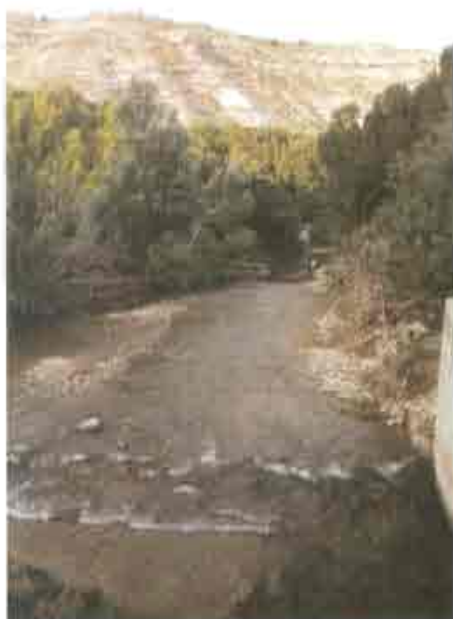
**Foto 7:** Estación de muestreo J-10

Sustrato: Piedra y grava.

Velocidad de la corriente: 0,63 m/s

Observaciones: La estación de muestreo se sitúa en el municipio de Alcalá del Júcar y al finalizar el núcleo urbano (foto 7). Como ocurrió en otros puntos, nos vimos sorprendidos por una fuerte subida del nivel del agua provocado por una suelta desde la central eléctrica situada aguas arriba.
