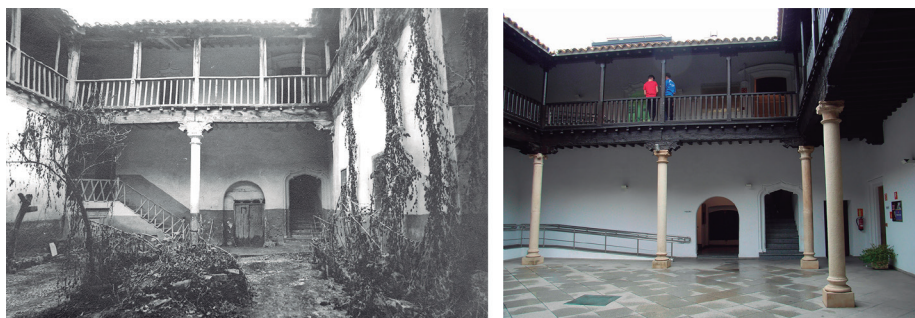
interior de idéntica estructura, con un sistema adintelado de columnas de cierto carácter jónico en el cuerpo inferior, mientras que en la planta superior toda la estructura, también adintelada, es enteramente de madera, conformando una hermosa galería cerrada que bordea el espacio interno. El acceso a las distintas estancias, tanto arriba como abajo, se realiza a través de variados arcos góticos, mixtilíneos, conopiales o escarzanos, labrados todos en yeso. La entrada original al edificio se sitúa en un extremo, casi en un ángulo, no en el eje, con un gran arco de medio punto de cantería de amplias dovelas que da paso al zaguán y de éste, en eje acodado, al patio interior, en un claro recurso de privacidad, como también las pequeñas ventanas, todo de estirpe y tradición musulmana. En conjunto, presenta una curiosa mezcla gótico-mudéjar-renacentista afortunadamente recuperada (2015, s.p). (Figura 13)

Figura 13. Imagen del patio de la posada antes y después de la restauración. Foto en blanco y negro de 1970: Segura. AHPAB. 75.788, 4.

Según el informe del arquitecto municipal realizado en 1979, el sistema constructivo era de tapial en los muros y basamentos, forjados de cuarterones de madera y cubierta inclinada de teja árabe, sobre enlatado de madera y pares del mismo material. Se componía de dos plantas y sótano o cueva. En el bajo se hallaba un zaguán o patio y dependencias como comedor y dormitorio, más una cocina-chimenea apoyada en cuatro pechinas que parece haber sido construida en el siglo XVIII. En la planta alta se encontraban los dormitorios y galería<sup>37</sup>.
