ARQUITECTURA RURAL TRADICIONAL EN LA COMARCA DE LA MANCHUELA: LA ARQUITECTURA CIVIL Y POPULAR

INSTITUTO DE ESTUDIOS ALBACETENSES
"DON JUAN MANUEL"
DE LA EXCMA. DIPUTACIÓN DE ALBACETE
Serie I - Estudios - Núm. 161
Albacete 2005

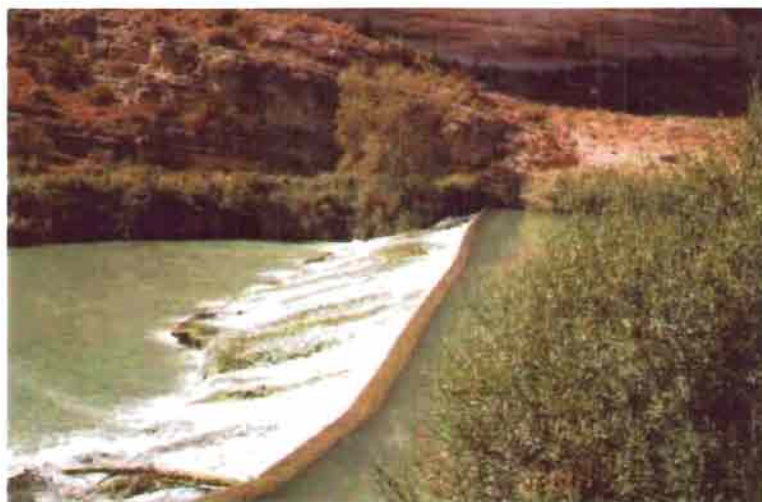
3.4 Presa de Alcozarejos.

La función de estas presas consistía en contener el agua del río en un punto apropiado, creando un pequeño embalse. Al tiempo, actuando como azud derivaban el agua a uno o dos canales en ambas márgenes del río; dado el diferencial de altura existente entre el agua artificialmente elevada de nivel por la presa y el canal, esta discurría fácilmente hacia la balsa o el cubo, con presión suficiente como para poder accionar los rodeznos. (Fig. 3.4 y 3.5)

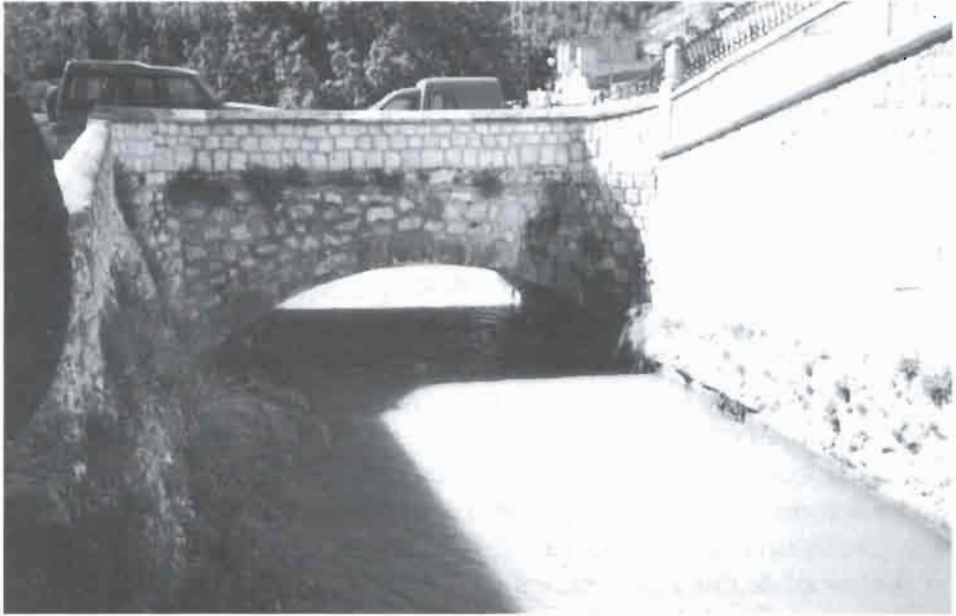
- 3.5 Arranque del canal que lleva agua a la central eléctrica unos metros río abajo. El canal se superpone a una estructura más antigua para la conducción de agua hacia un molino río abajo.
