ARQUITECTURA RURAL TRADICIONAL EN LA COMARCA DE LA MANCHUELA: LA ARQUITECTURA CIVIL Y POPULAR

INSTITUTO DE ESTUDIOS ALBACETENSES
"DON JUAN MANUEL"
DE LA EXCMA. DIPUTACIÓN DE ALBACETE
Serie I - Estudios - Núm. 161
Albacete 2005

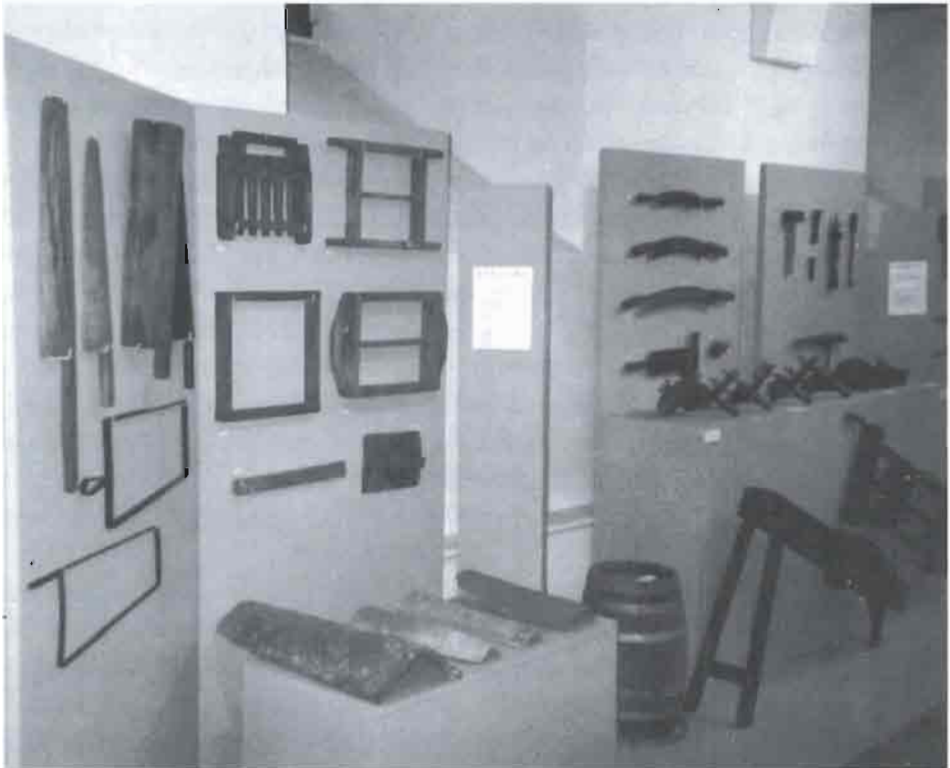
1.1 Herramientas para la fabricación de teja.

no, empleada de forma unánime en todas las estructuras de carácter doméstico. Sabemos, gracias al testimonio de personas del lugar de la existencia de un tejear en Carcelén, tejear del que quedan escasos restos en la actualidad. Por citar algunos ejemplos, existen noticias históricas sobre tejares desde al menos 1752 en las localidades de Alatoz⁴ y Madrigueras aunque con posterioridad van a surgir nuevos tejares en la ya mencionada Carcelén, Alcalá del Júcar, Casas-Ibáñez, Cenizate, Fuentealbilla, Jorquera, Mahora y Villatoya. Es lógico suponer que estos tejares se dedicasen también a la fabricación de ladrillos como de hecho se menciona a menudo en la documentación (Mirasol, A. 1926) (Fig. 1.1)

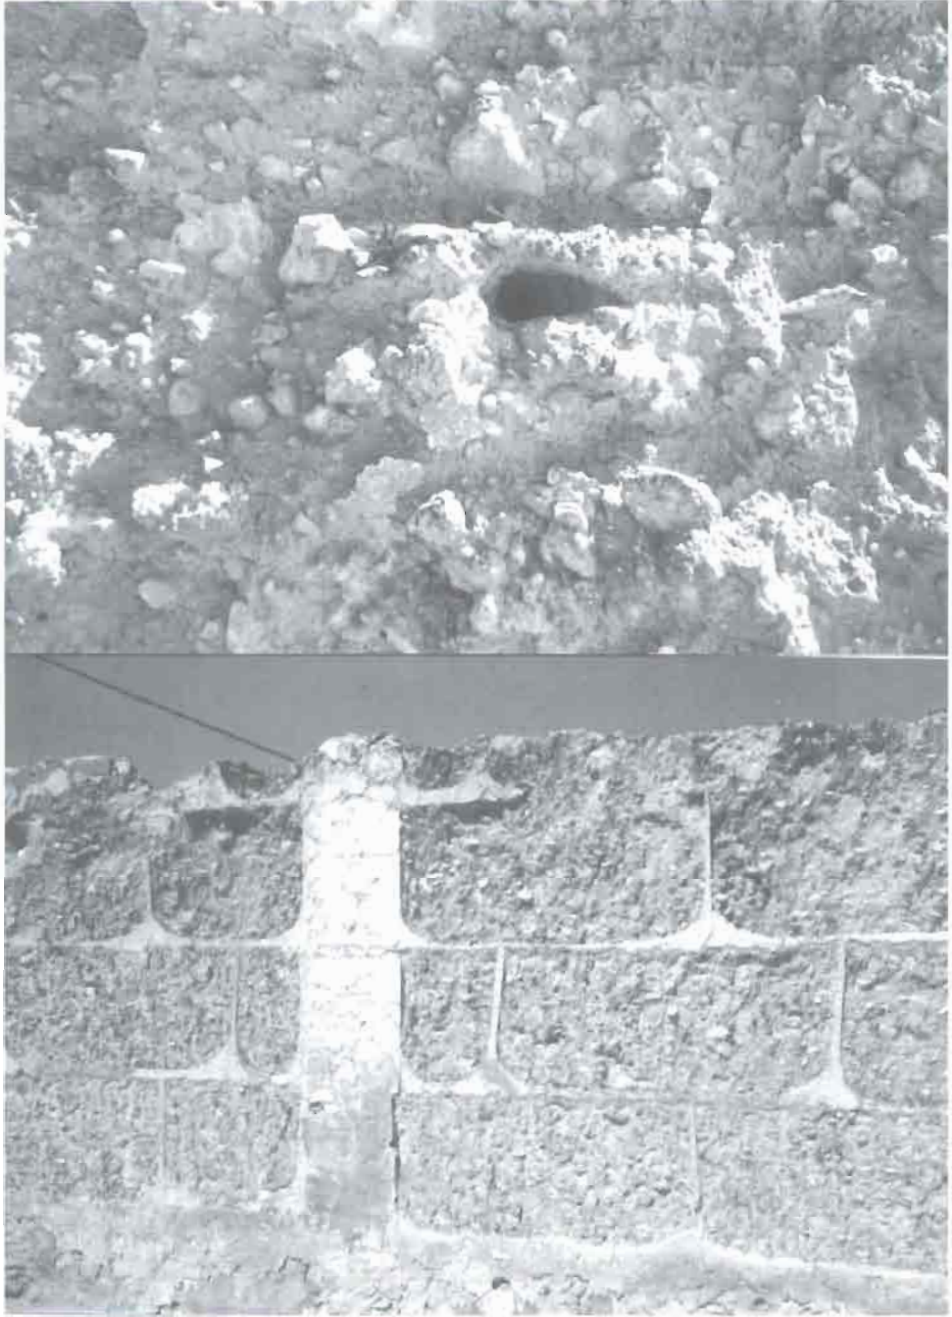
1.3 Agujal y muro de tapial de brecas con machón.

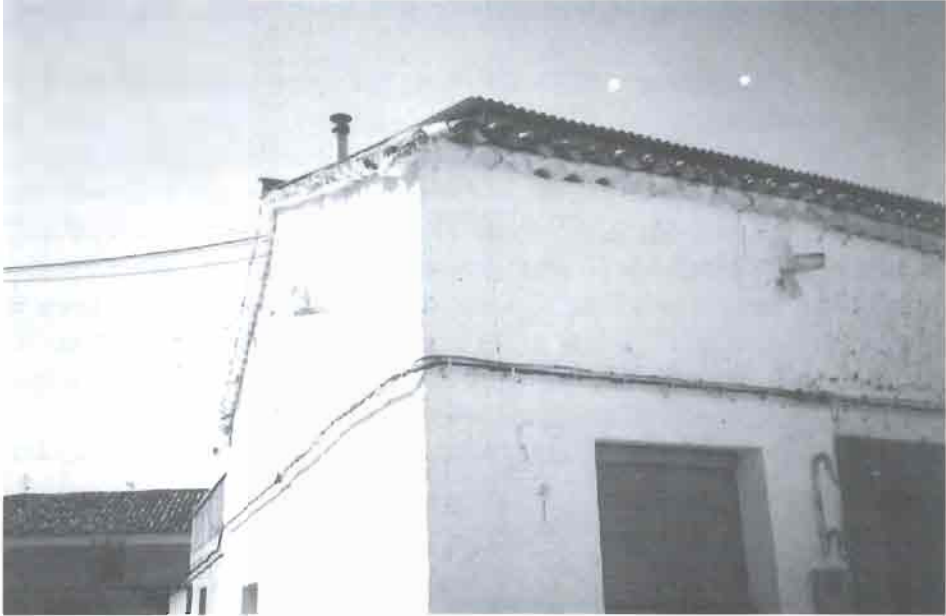
1.4 *Tirantas aspadas* en la confluencia de dos muros (Casas de Ves).

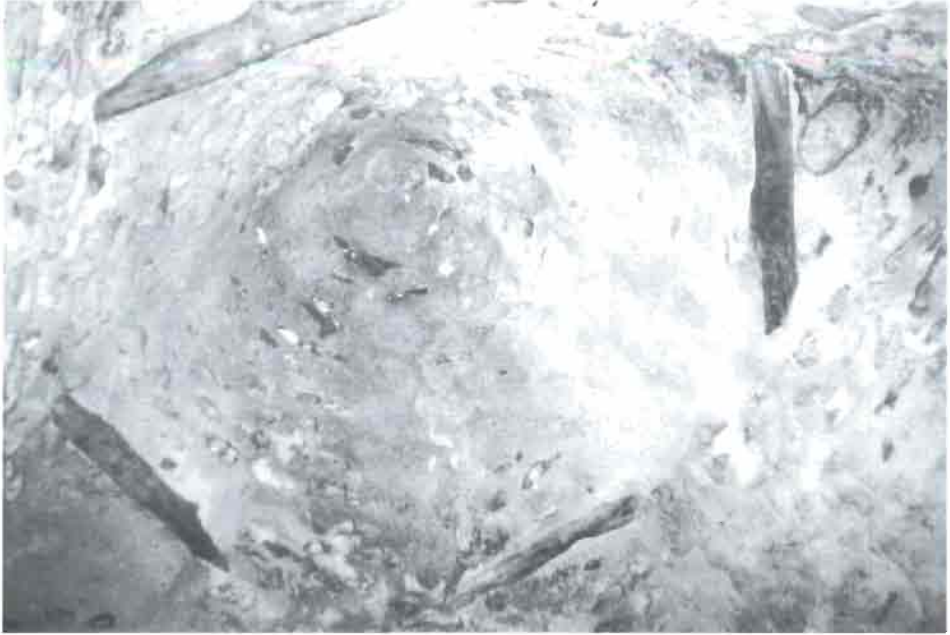
I.6 Detalle de la cubierta de un chozo.

En el caso de los tirantes, su función es garantizar la estabilidad de los muros y mantenerlos trabados entre sí; suele ser una solución sencilla y económica que se emplea en casillas y chozos principalmente que consiste, bien en una sucesión de rollos paralelos dispuestos diametralmente, bien en un rollo que se dispone en el punto de confluencia de dos muros. No alcanzan la complejidad de las *aspas de atirantamiento* y más que trabar, esta estructura garantiza la estabilidad de los alzados haciendo, sobre todo en los chozos que sus respectivos empujes se contrarresten entre sí. (Fig. 1.5) En algún caso desempeñan la función de sustentación de la falsa bóveda que constituye el principal refuerzo estructural de la misma. (Fig. 1.6)

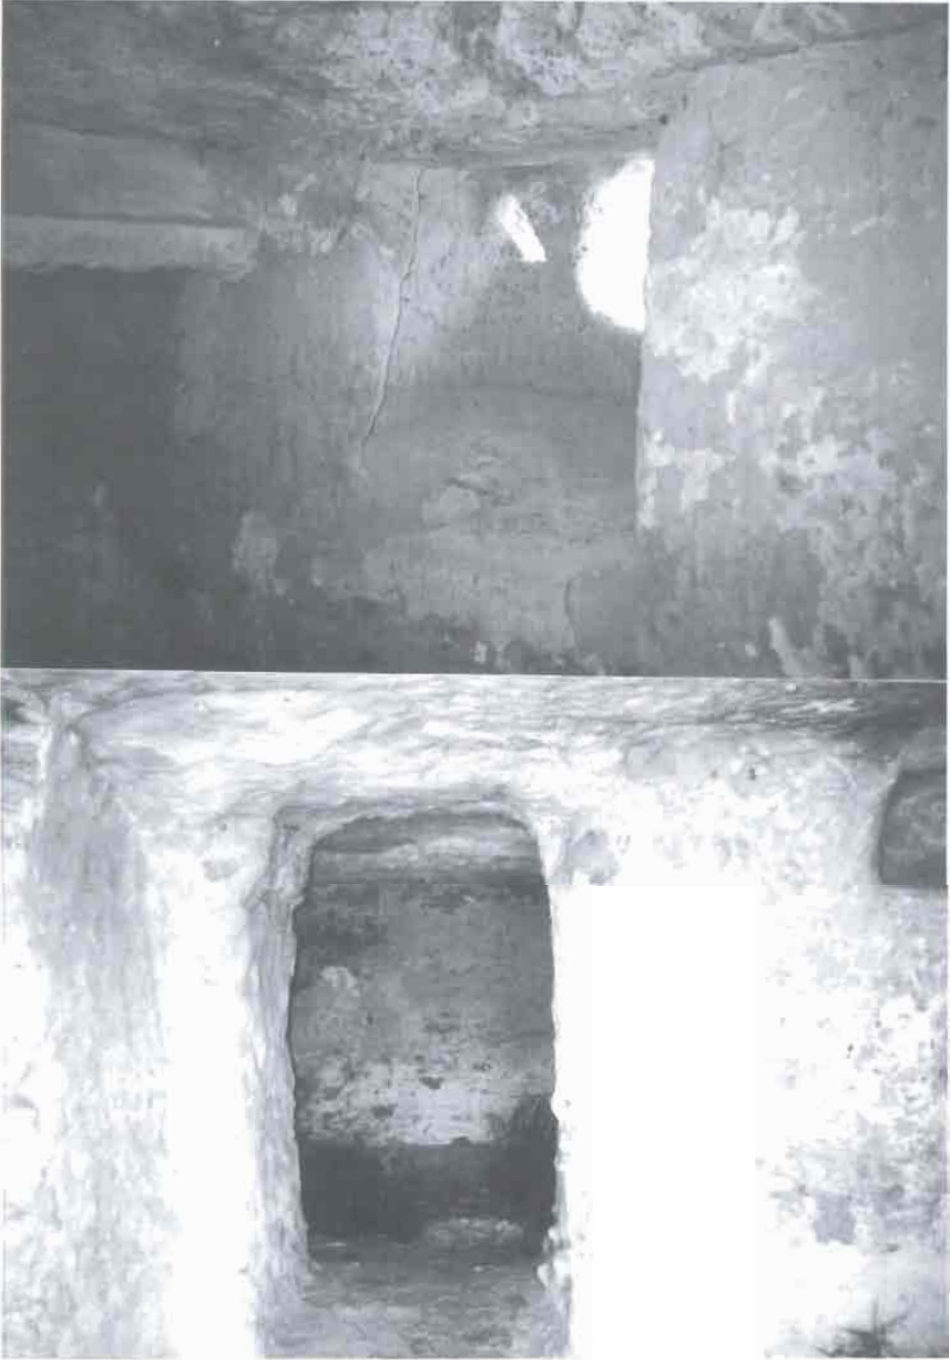
1.10 Detalles del interior de una casa-cueva excavada en un talud en las Casas de Juan Núñez.

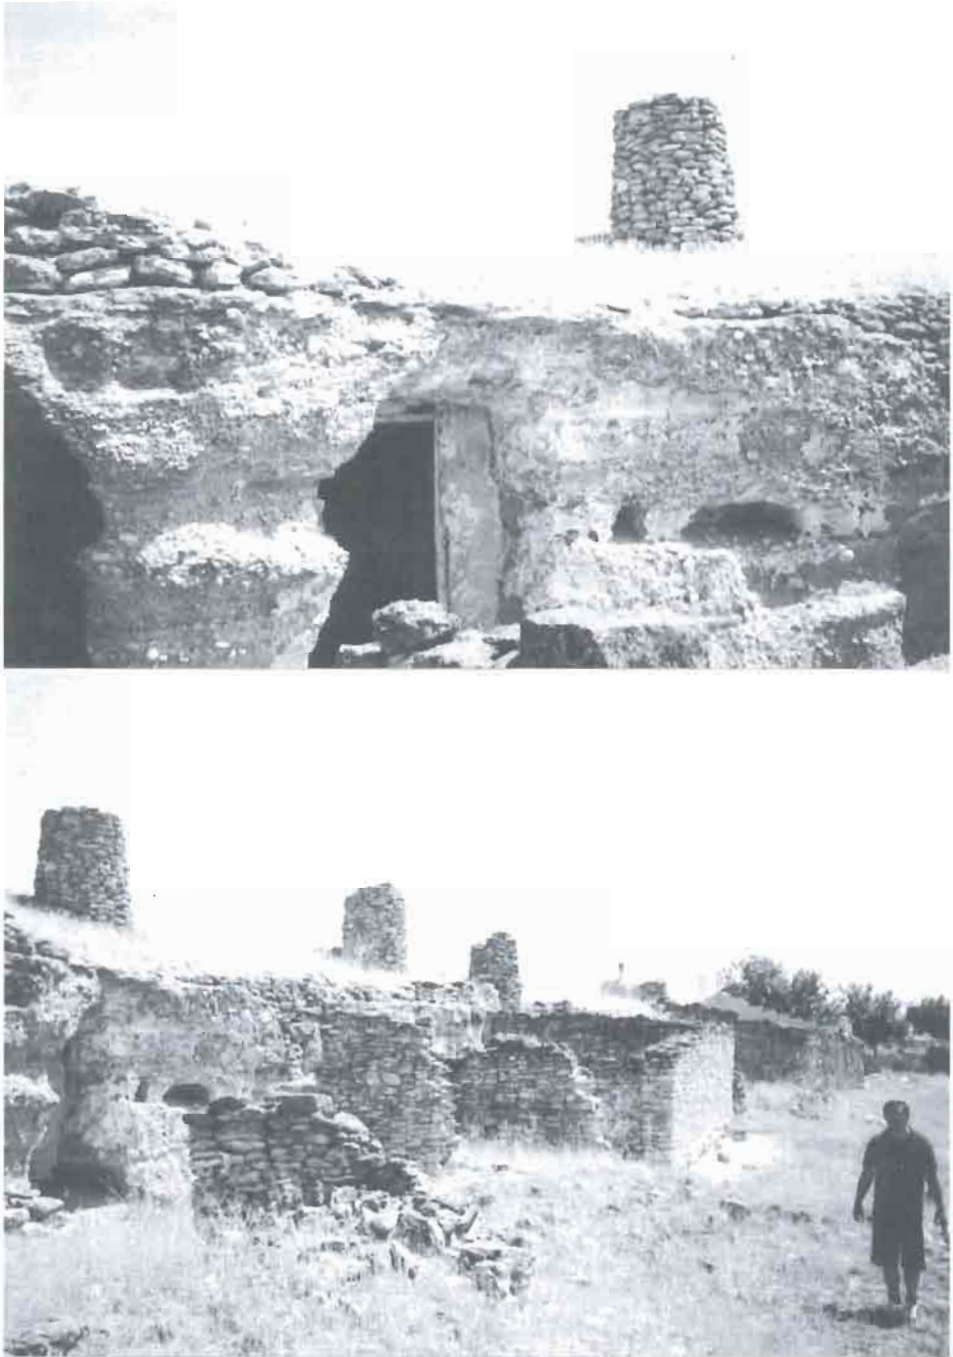
1.12 Vistas exteriores de uno de los conjuntos de casas cueva en las Casas de Juan Núñez.

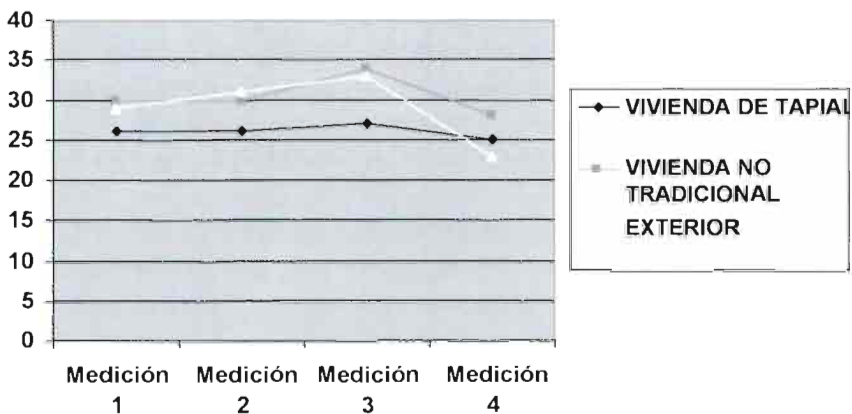
FECHA	28/06/03 al 14/07/03
LUGAR DE MEDICIÓN 1	Vivienda de tapial calicastroado
LUGAR DE MEDICIÓN 2	Vivienda de ladrillo industrial
LUGAR DE MEDICIÓN 3	Fachada de vivienda 1
MÉTODO	Tomas de 5 min. con termómetro de alcohol graduado de -22° a $+52^{\circ}$

1.16 Comparativa sobre la incidencia térmica en la temperatura en el interior de una vivienda de construcción contemporánea y una vivienda de tapial.

de la vivienda y como soporte de la teja. La ausencia de luz solar, durante el verano, la capacidad para evitar fugas térmicas de los materiales constructivos en invierno, reforzada por el grosor de los muros y una ventilación lo más restringida posible permiten que en el interior de la vivienda se atenúen notablemente las condiciones climáticas del exterior, mitigando de forma eficaz las características extremas del clima comarcal. (Fig. 1.16)

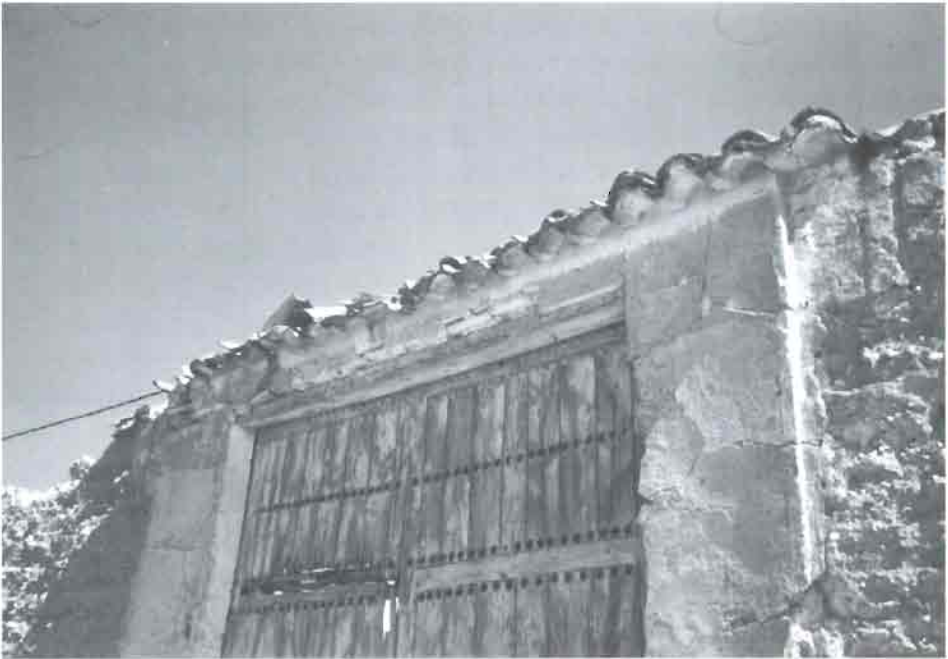
1.17 *Portás*, acceso tradicional al área de servicio de una vivienda tradicional.

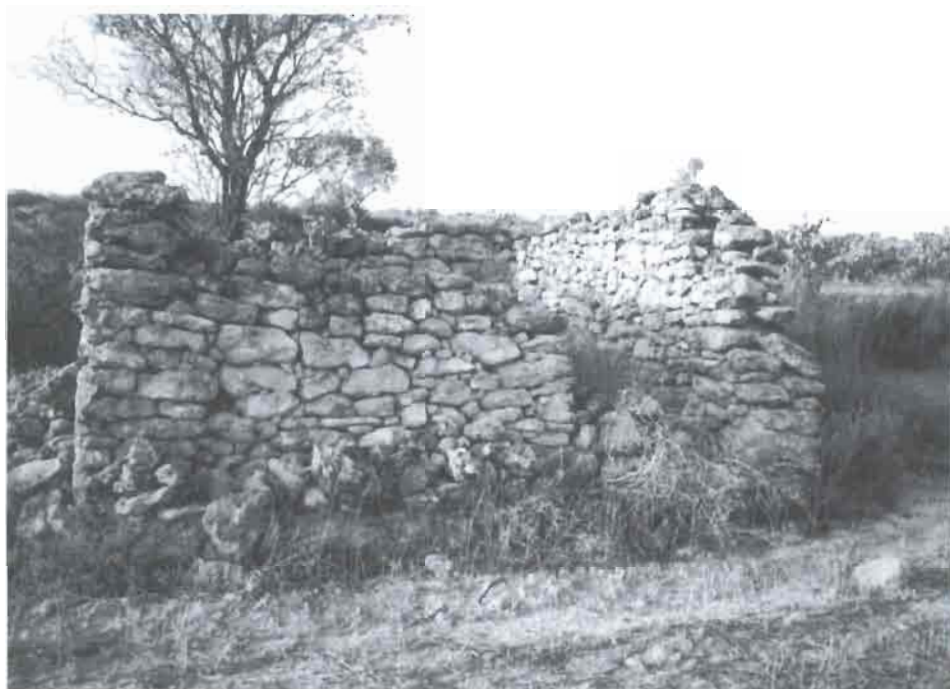
2.2 Barraca con acabado inusualmente esmerado.

Es este el tipo más antiguo, del que tenemos noticias ya en el S.XVI gracias a las ordenanzas municipales de la Villa de Ves¹⁸. En general, por tratarse de una estructura de construcción sencilla y fácil de desmontar en caso de necesidad hemos de considerar que dadas las transformaciones que ha sufrido el espacio agrario comarcal, las escasas construcciones de este tipo que aún podemos ver son de cronología contemporánea con una antigüedad media probablemente muy inferior a los 100 años. (Fig. 2.2)

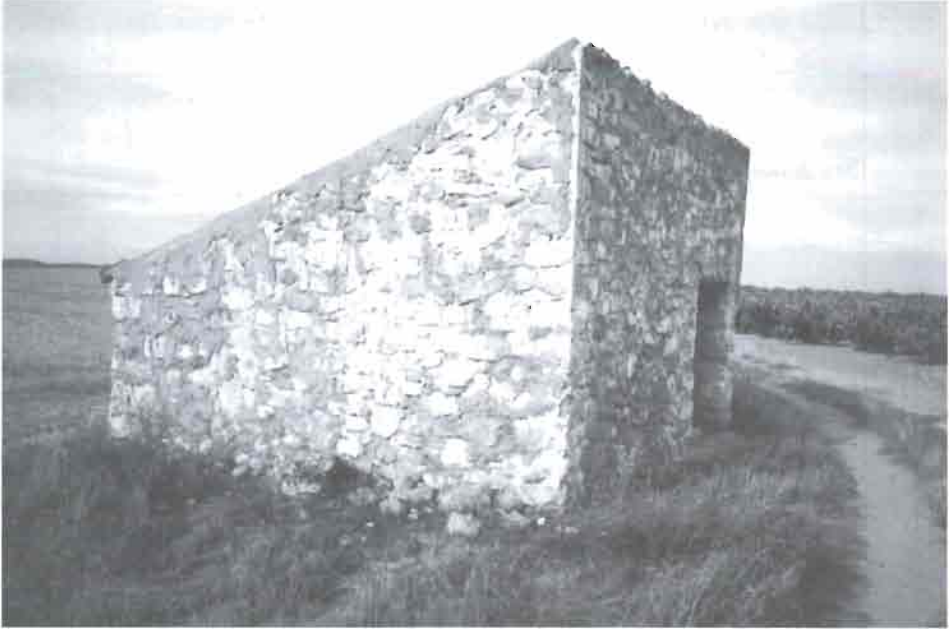
2.3 Casilla con cubierta a un agua (Término de Alcalá del Júcar).

Las dimensiones de este tipo están condicionadas por la longitud que puedan alcanzar los troncos empleados para la construcción del forjado de la cubierta, para los cuales generalmente se emplea madera de pino oscilando estas entre los 3.91 x 4.93 m. y los 3.59 x 3.65 m. de dimensiones externas, con una superficie interna, incluyendo hogar y pesebre de 11.99 m² a 8.06 m² (Fig 2. 3)

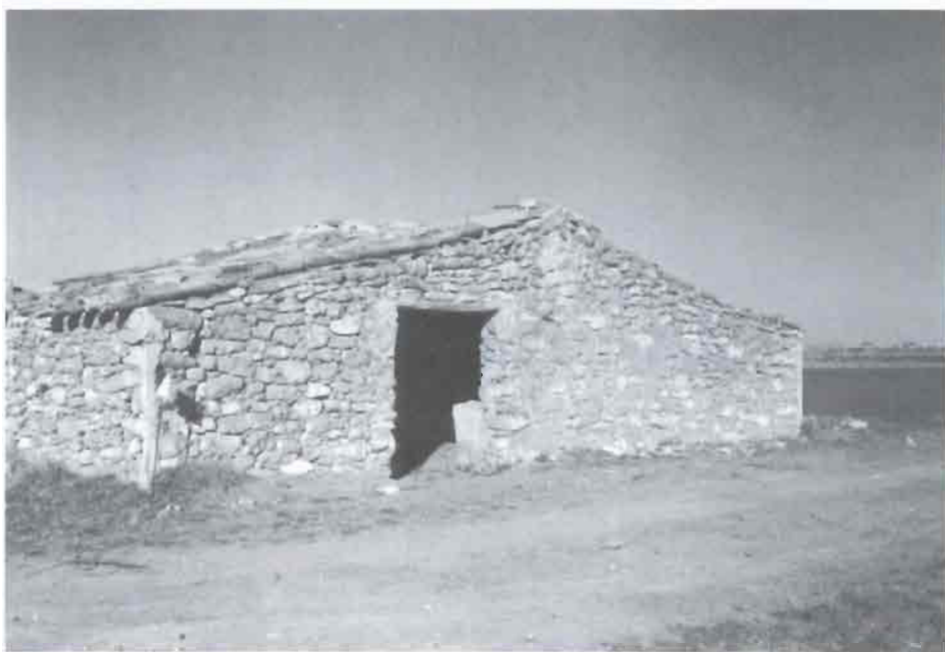
2.4 Casilla de notables dimensiones en término de Casas de Ves.

Las dimensiones de las mismas oscilan entre los 3.61 m. y los 8.99m., con superficies totales (incluyendo hogar y pesebre de los 9.04 m² a los 29.25 m² (Fig 2.4)

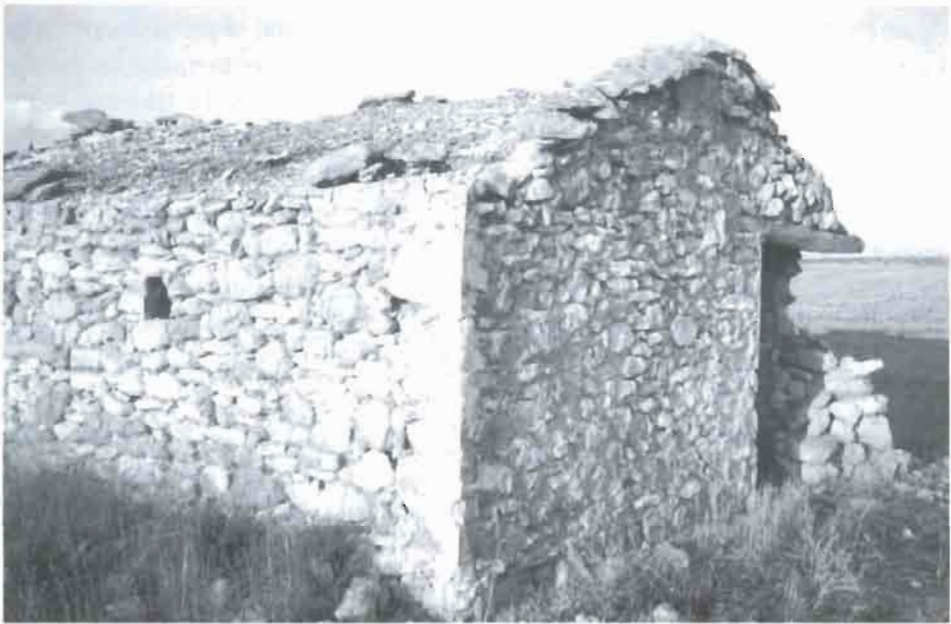
2.5 Casilla con cubierta *de ceniza* al SO de Alborea.

ceniza en los parajes de *la media legua* y de *el baño*, ambos en término de Fuentealbilla al SE y N respectivamente de la población y una en término de Alborea, al SO de la población. (Fig 2.5) Conviene no confundir este tipo con aquellas casillas que han sido despojadas de las tejas por cualquier otro motivo; son elementos diferenciadores tanto el peculiar mortero grisáceo de la cubierta como la hilera de piedras que situada en la confluencia del cañizo con el muro contribuyen a sujetar la cubierta evitando que sea arrancada por las ráfagas de viento.

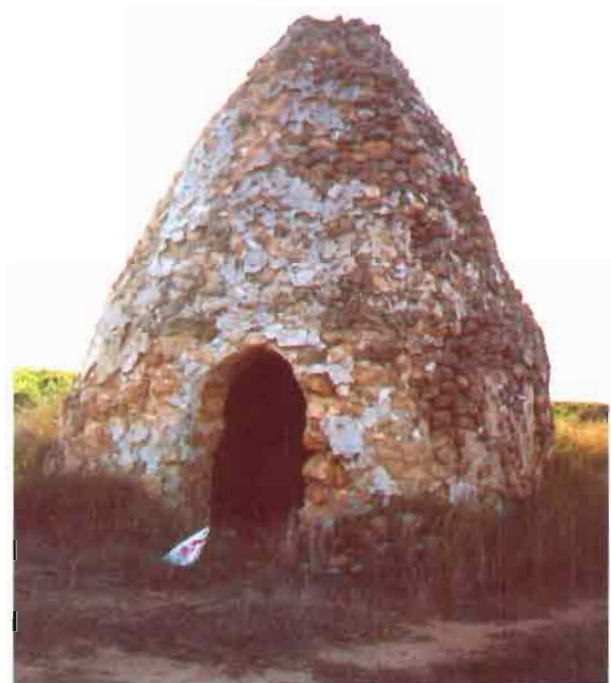
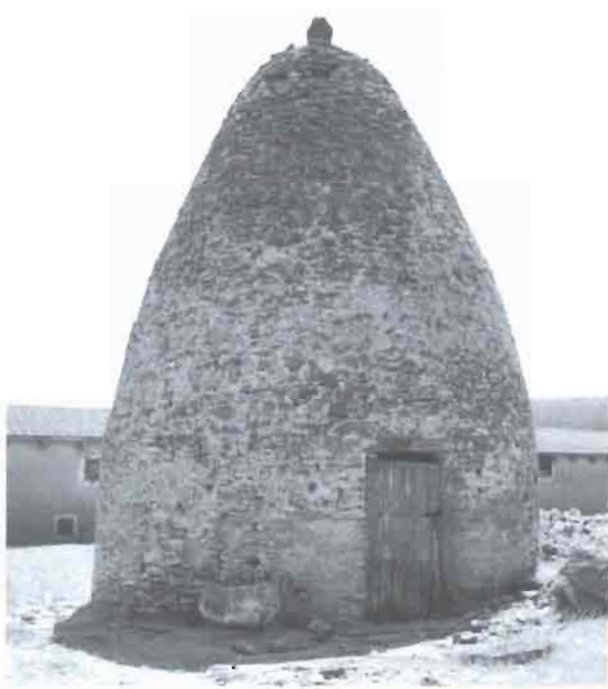
2.6(1) y 2.6(2) Chozo en La Manchuela oriental (Casas de Ves) y suroccidental (Villavalliente).

Representa el tipo más común entre estas construcciones, caracterizado por su planta circular y alzado de desarrollo cilíndrico y remate cónico, frecuentemente este remate no se cierra, dejando una abertura en su cúspide que actúa como chimenea. No es nada usual la apertura de vanos aunque en algún caso hemos observado que el hueco dejado al retirar o no colocar un mampuesto actúa como tosca chimenea para evacuar el humo de un hogar delimitado por bloques, situado en la vertical del vano, algo que es común a los chozos de planta cuadrangular (Fig. 2.7) frente al acceso suele encontrarse un pesebre de mampostería. En algunos casos el alzado se refuerza con tirantes de madera de pino a $1/3$ y $2/3$ del desarrollo de la estructura. (Véase fig 1.5 y 1.6) El dintel del acceso se resuelve bien mediante rollos según la técnica tradicional, bien mediante la disposición de un bloque, más o menos regular y alargado, que remata el desarrollo del vano. Solo en un caso (Chozo al SE de Villavalliente) hemos observado la existencia de un aljibe y una pila de piedra adosada al exterior de la estructura y comunicada con

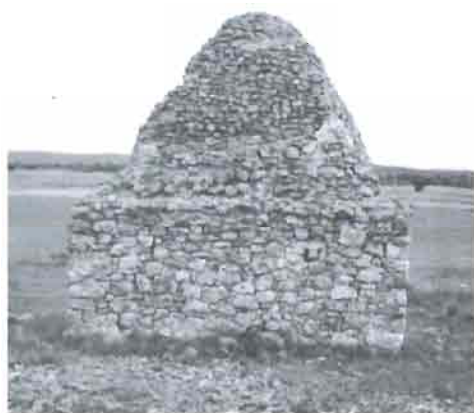
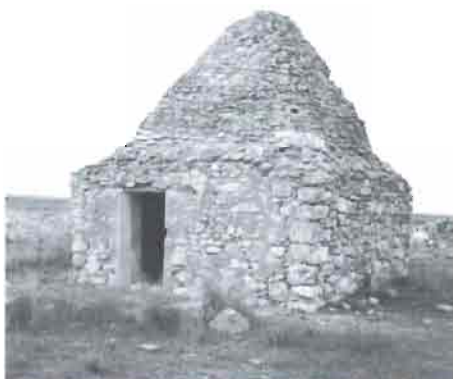
2.8 Vistas del *Gallinero de Murcia* (Término de Casas de Ves).

TIPO 2: CHOZO DE PLANTA CUADRANGULAR (Fig. 2.8)

Excepción hecha de las peculiaridad de su planta comparte las características descritas para el tipo anterior. Representa una variante de esta construcción caracterizada por su planta cuadrada, dando lugar a un alzado cúbico con remate cónico de falsa bóveda, pudiendo presentar alguna tronera en el muro opuesto. El pesebre se ubica generalmente adosado a uno de los muros laterales.

Al igual que en el tipo de planta circular puede presentar refuerzos, consistiendo estos en rollos a modo de tirantes de madera, dispuestos diametralmente o bien en los ángulos de confluencia de los muros, a una cierta altura, comprendida entre 1/3 y los 2/3 del alzado. (Fig. 1.6)

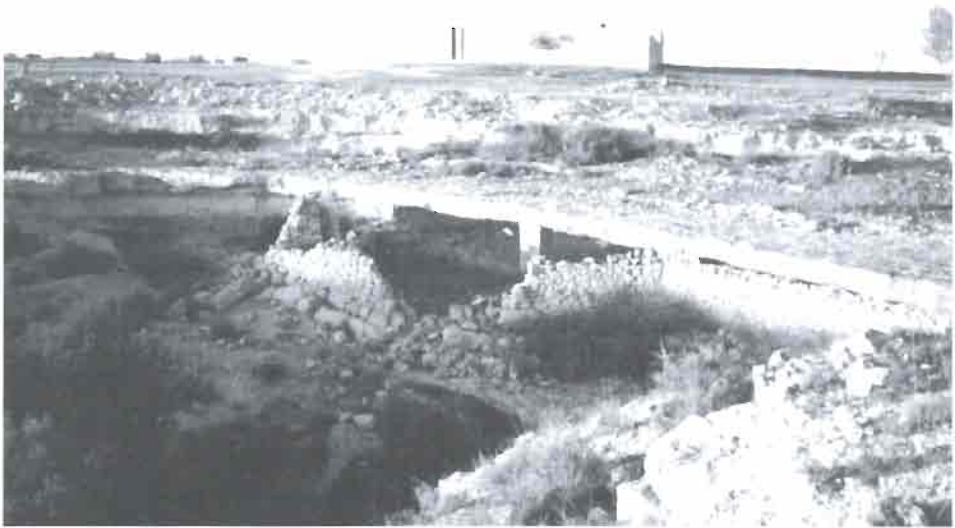
2.10 (2) Vistas de corral rupestre.

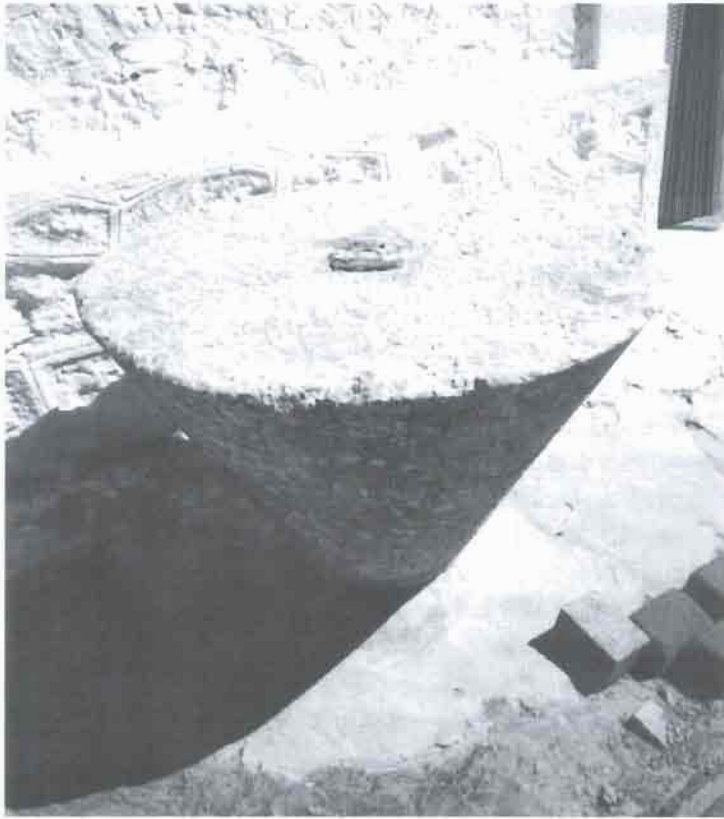
3.1 Rulo para el prensado de la aceituna en la Villa de Ves (actual Barrio del Santuario).

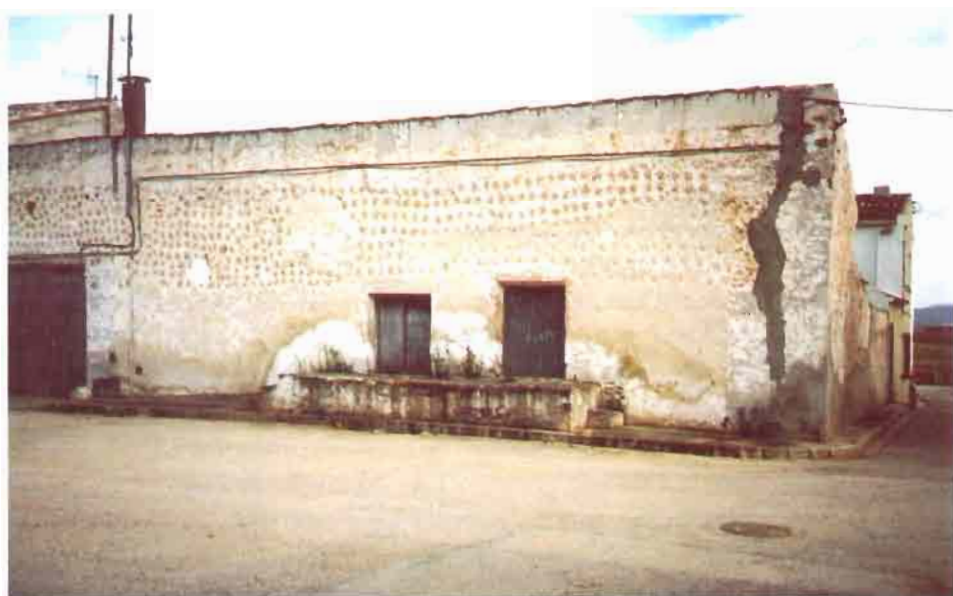
3.2 Bodega en Zulema (Alcalá del Júcar).

- *Poyo*: estructura de mampostería adosada a la fachada de la bodega, con una anchura variable pero en cualquier caso suficiente como para permitir con holgura el trabajo de una persona encima y una altura en torno a los 0.75 m. como máximo, con escaleras que permiten subir al mismo por uno de sus laterales y una característica pileta cuadrangular en el centro Comunicado con el interior de la misma a través de, al menos, una portezuela. Su función es facilitar las labores de descarga de los carros de uva, así los operarios subidos al *poyo* recogen los capazos de uva que se les pasan desde abajo del mismo y los vacian al interior arrojando el contenido a través de las portezuelas. La pileta central parece tener la función de servir de anclaje a la balanza con la que se pesa la cantidad de uva depositada. El *poyo* no es un elemento imprescindible, aunque su presencia denota inequívocamente la presencia de una bodega o almazara. (Fig. 3.2)

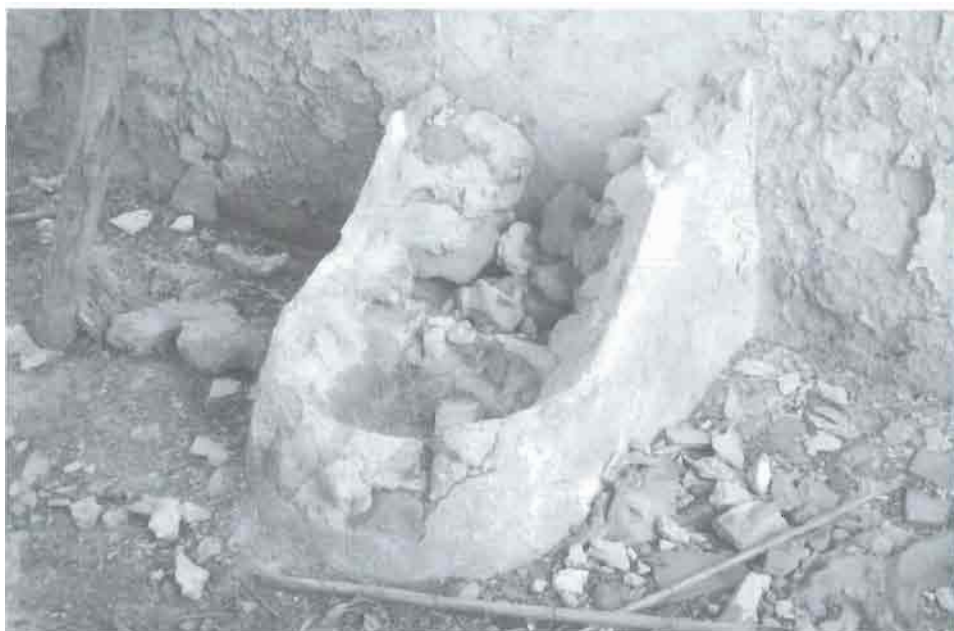
3.3-1 Anclaje de tinaja al suelo (Marimínguez , Alcalá del Júcar).

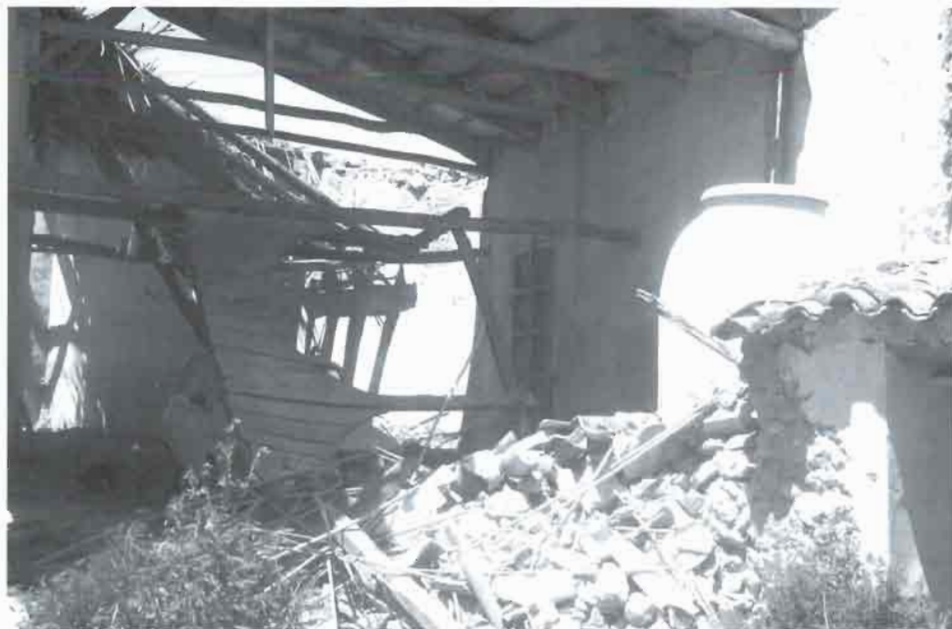
3.3-2 Restos de la estructura o altillo que facilitaba el acceso a la boca de las tinajas (Marimínguez, Alcalá del Júcar).

El interior, o parte del mismo, de las bodegas tradicionales podía estar dividido en dos plantas por un armazón de tablas madera que servía para acceder a la boca de grandes tinajas, facilitando así las labores de elaboración del vino almacenado en ellas, así como su llenado y vaciado. Lo normal es que las tinajas se ubiquen junto a la pared, acomodadas en una sujeción de mampostería y yeso (Fig. 3.3-1) que las fija al suelo, evitando su vuelco. La estructura de tablas que actúa como improvisado suelo del piso superior deja una abertura que se acomoda al diámetro del borde de la tinaja dejando al descubierto su boca. En el momento de redactarse estas líneas aún puede apreciarse tal disposición, si bien arruinada, en el caserío de Marimínguez (Alcalá del Júcar) (Fig. 3.3-2), en esta bodega se conserva en buen estado una tinaja de gran tamaño en cuyo hombro puede leerse la inscripción de fábrica, esgrafiada sobre la pasta en crudo: *Adraz Hergueta / jaraiç Villarrobleto*, (Fig. 3.3-3) quedando algo más a la derecha la cifra 500; igualmente en Bormate (Fuentealbilla) podemos apreciar una bodega semi-derruida, que conserva *in-situ* sus tinajas. Tinajas de menor tamaño se conservan aún en muchas antiguas bodegas fuera de uso, pues sus propietarios no se han deshecho de ellas o han seguido empleándolas para elaborar vino para su consumo particular.

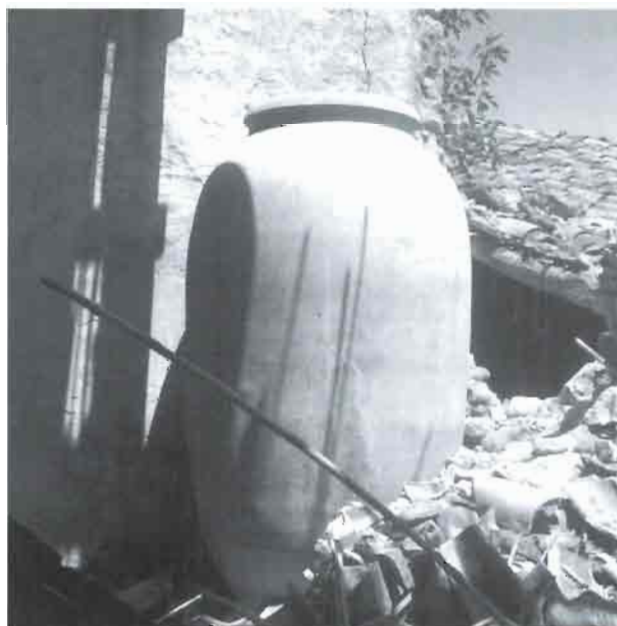
3.3-3 Tinaja para el almacenamiento de vino.

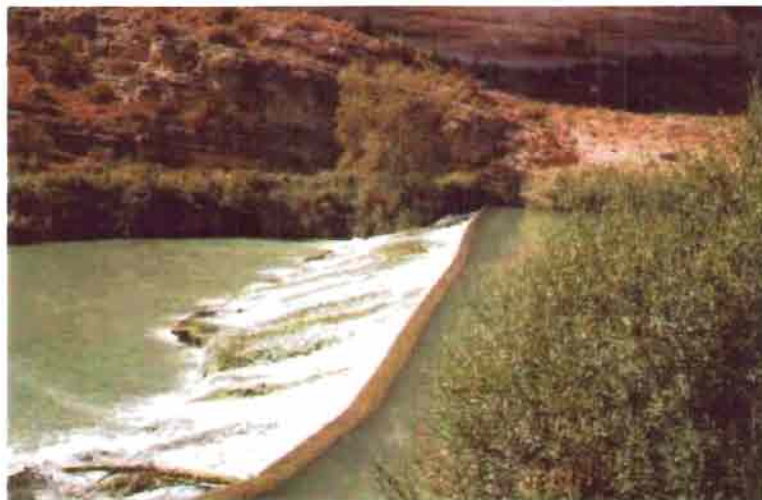
3.4 Presa de Alcozarejos.

La función de estas presas consistía en contener el agua del río en un punto apropiado, creando un pequeño embalse. Al tiempo, actuando como azud derivaban el agua a uno o dos canales en ambas márgenes del río; dado el diferencial de altura existente entre el agua artificialmente elevada de nivel por la presa y el canal, esta discurría fácilmente hacia la balsa o el cubo, con presión suficiente como para poder accionar los rodeznos. (Fig. 3.4 y 3.5)

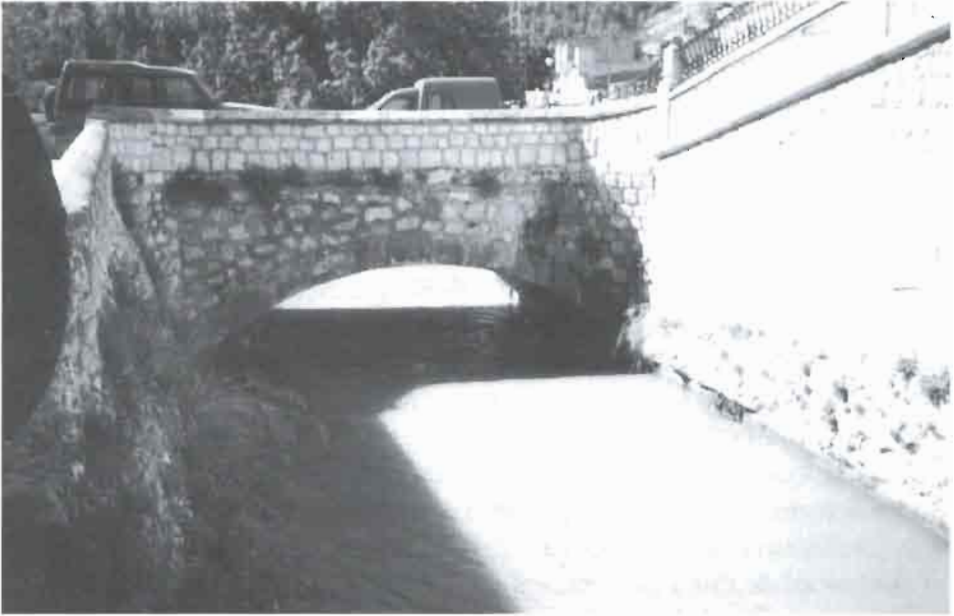
- 3.5 Arranque del canal que lleva agua a la central eléctrica unos metros río abajo. El canal se superpone a una estructura más antigua para la conducción de agua hacia un molino río abajo.

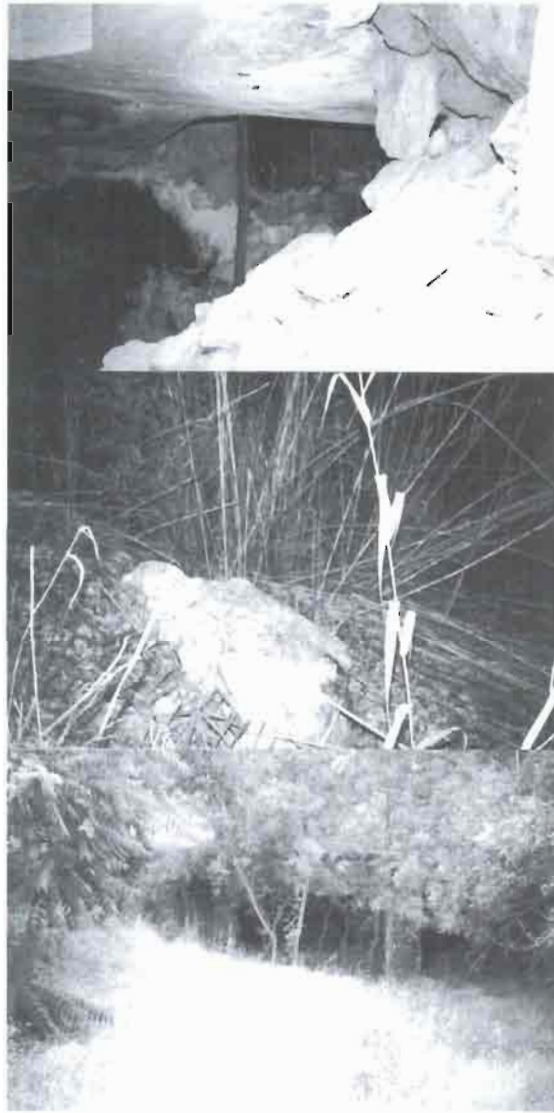
3.6 Restos del interior del casalicio, canal y derramador del molino de Don Benito o de la *Cueva de la Vieja*. (Término de Casas de Ves).

Es posible que de este periodo date el molino de Don Benito, también llamado de la *Cueva de la vieja*, en la actualidad término de Casas de Ves y del que solo conservamos, y aún así muy modificado ¿Electrificación? el casalicio, lo que debió ser balsa y el caz o acequia, visible como una hondonada cubierta por la maleza.(Fig. 3.6)

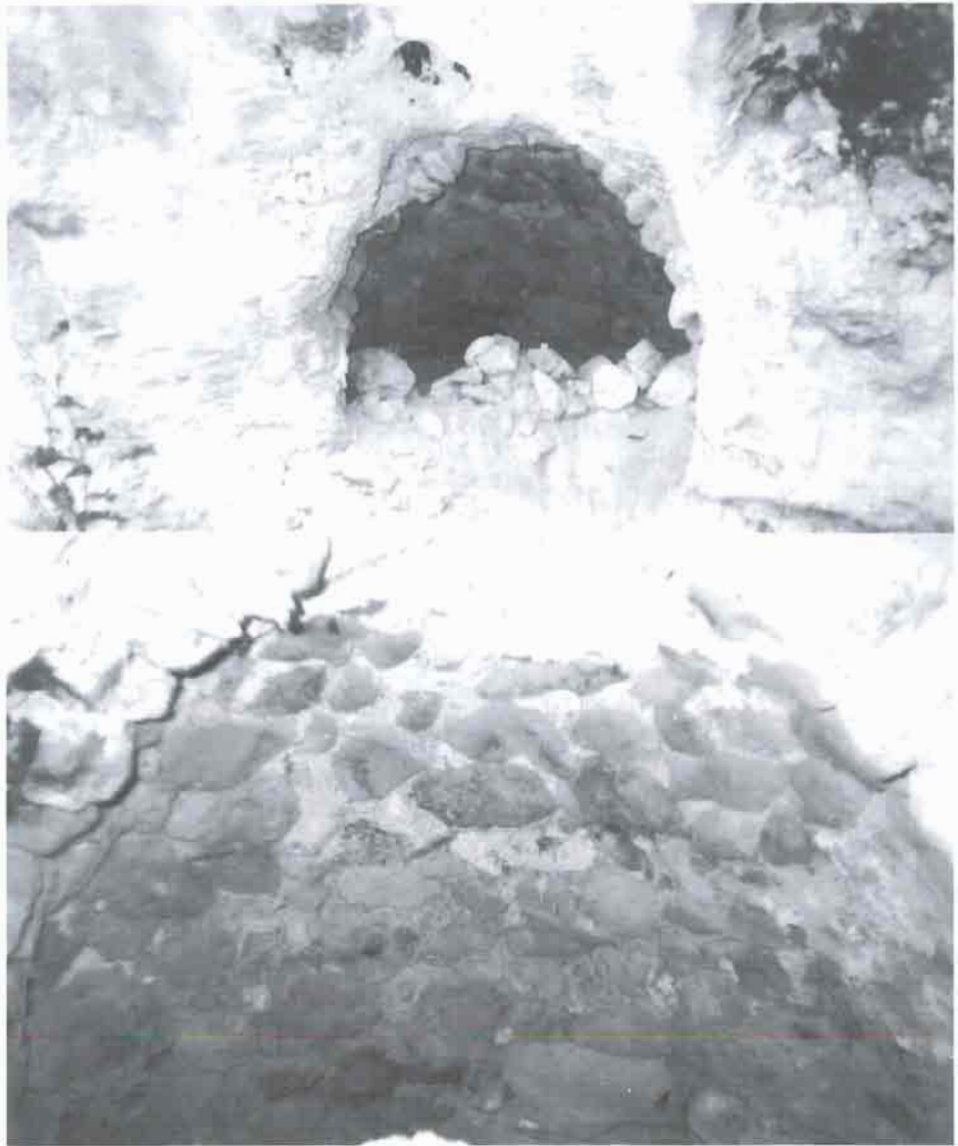
3.7 (2) Horno rupestre en la ribera del Júcar (Alcalá del Júcar).

los despoblados, posiblemente los visitados no tengan antigüedades superiores a los 200 años por encontrarse en núcleos no mucho más antiguos. Dado que los caseríos visitados se despoblaron a mediados del S. XX todo apunta a que, los hornos visitados hayan surgido a lo largo del S. XIX (Fig. 3.7-2)

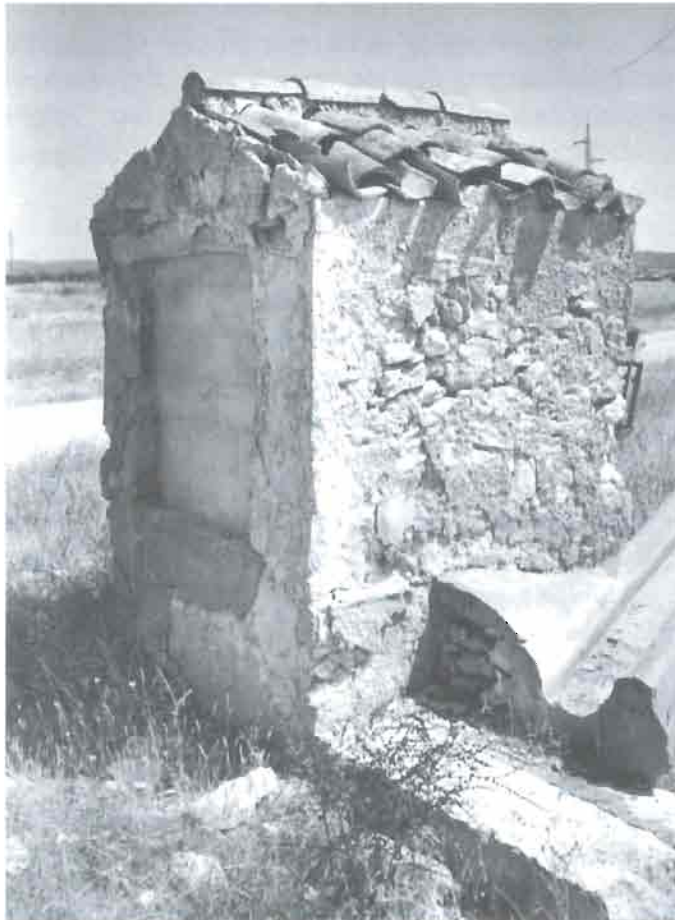
5.1 Aljibe con cubierta de teja en las Casas del Cerro.

sistema de cubrición, suele presentar formas diversas, dependiendo del tipo de cerramiento. Así, en los pozos cuadrados de una y dos aguas, la cubrición se realiza con teja árabe que, por otra parte, es la tradicional en la comarca (Fig. 5.1). Sin embargo, en los pozos de cuatro aguas, la cubrición suele estar formada por un tejado piramidal realizado a base de piedras sin labrar y aparejadas sin orden ni en la sucesión de filas ni en los tamaños, estando unidas tan solo con argamasa⁴³. Este cerramiento hacia el vértice central se

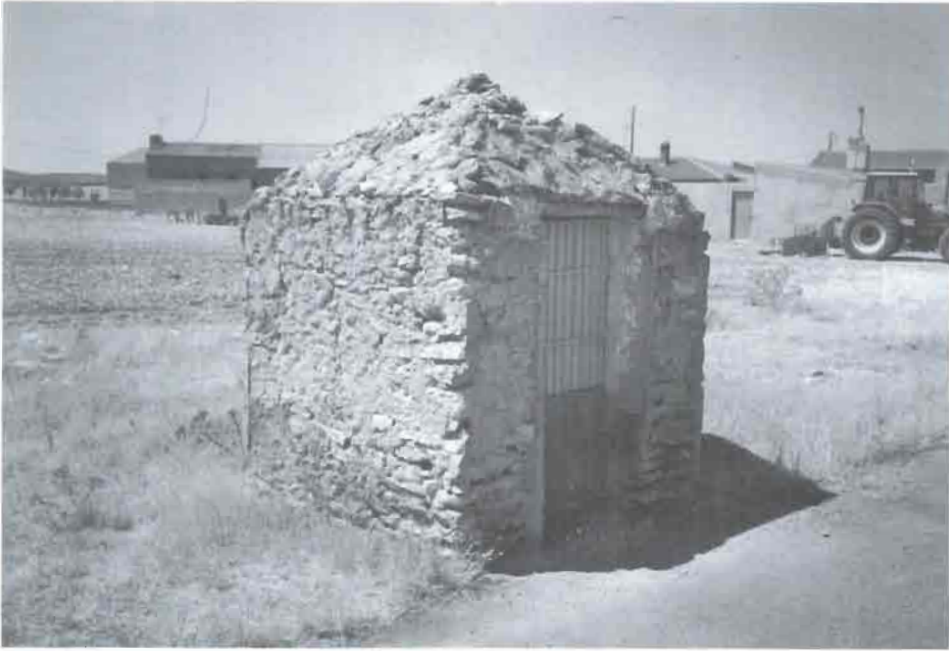
5.2 Pozo con cubierta a cuatro vertientes en Villavalliente.

consigue por la aproximación de hiladas, con lo cual se logra el que dichas hiladas desarrollen un empuje vertical. (Fig. 5.2).

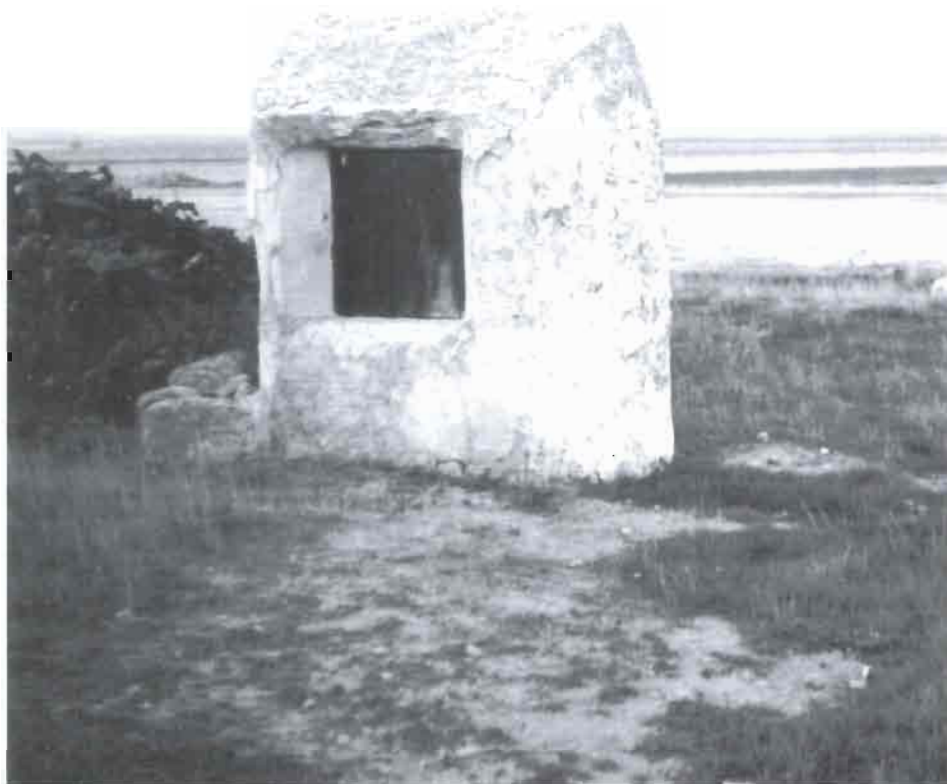
5.4 Pozo a dos aguas con cubierta de mampostería.

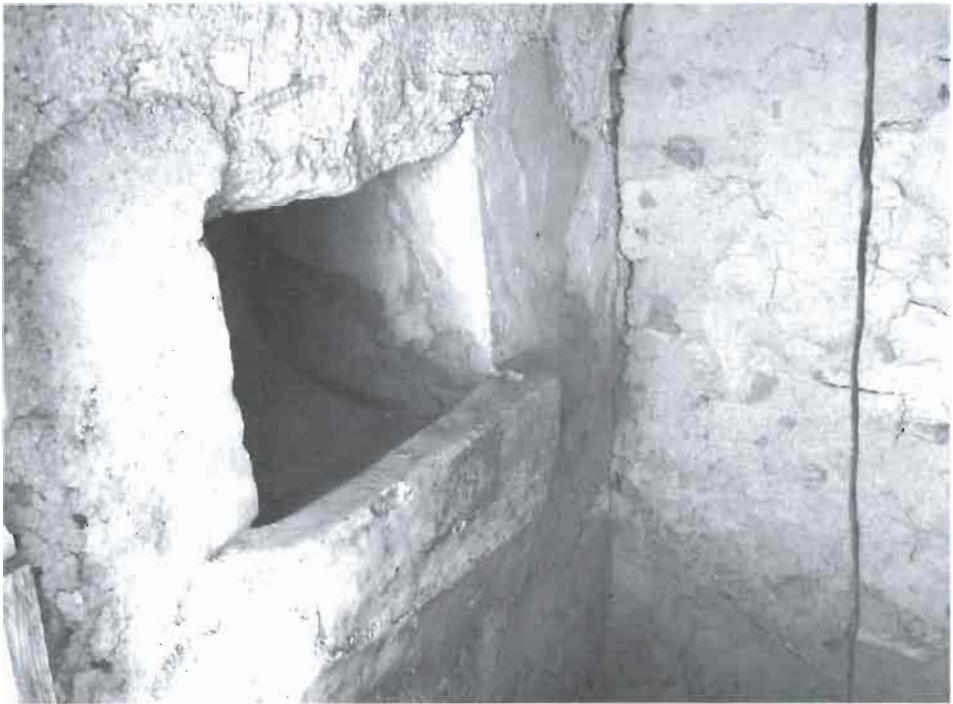
5.5 Boca para la descarga de agua a un pilón anexo.

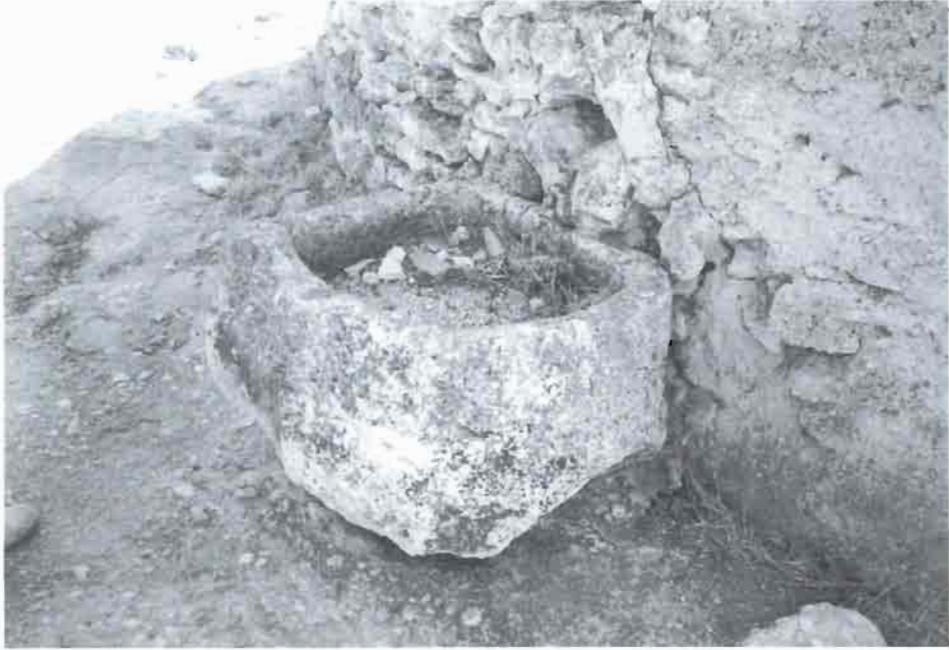
5.6 Pila tallada en piedra.
