ARQUITECTURA RURAL TRADICIONAL EN LA COMARCA DE LA MANCHUELA: LA ARQUITECTURA CIVIL Y POPULAR

INSTITUTO DE ESTUDIOS ALBACETENSES
"DON JUAN MANUEL"
DE LA EXCMA. DIPUTACIÓN DE ALBACETE
Serie I - Estudios - Núm. 161
Albacete 2005

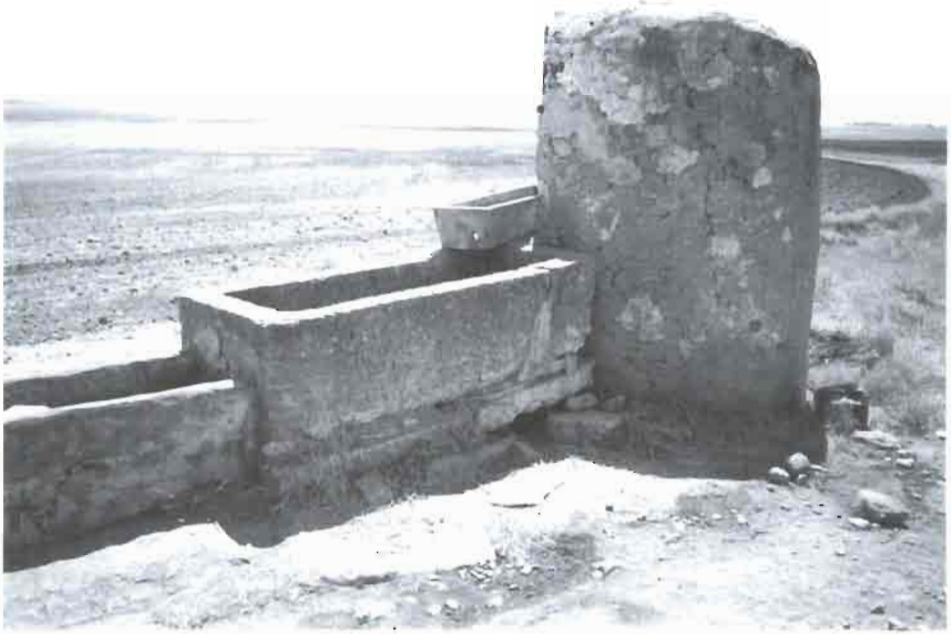
5.7 Pozo con pilones para abreviar el ganado.

po, por ello tienen una forma alargada que permite la colocación en batería de los animales. Su ubicación se hace junto a un aljibe del que se extrae el agua, vertida al exterior mediante una pileta de piedra, ya sea cuadrada o redondeada al interior y comunicada por un orificio al exterior. Estos abrevaderos se encuentran repartidos por toda la comarca, ya que sin ser una zona especialmente ganadera, no es menos cierto que tanto ovejas como en menor medida cabras, han tenido siempre cierta presencia. Su uso solía hacerse dos veces al día, a la salida y al regreso de los animales desde los pastos donde se alimentaban durante toda la jornada. Habitualmente de forma rectangular, estos abrevaderos podían estar contruidos de mampostería⁴⁴ cubierta con mortero⁴⁵ de cal aunque, por lo general, estos elementos solían ser tallados en piedra, en cuyo caso se disponían hasta cuatro o cinco piedras consecutivas y comunicadas por orificios o canales para permitir o abrevar a un mayor número de animales a la vez (Fig. 5.7).

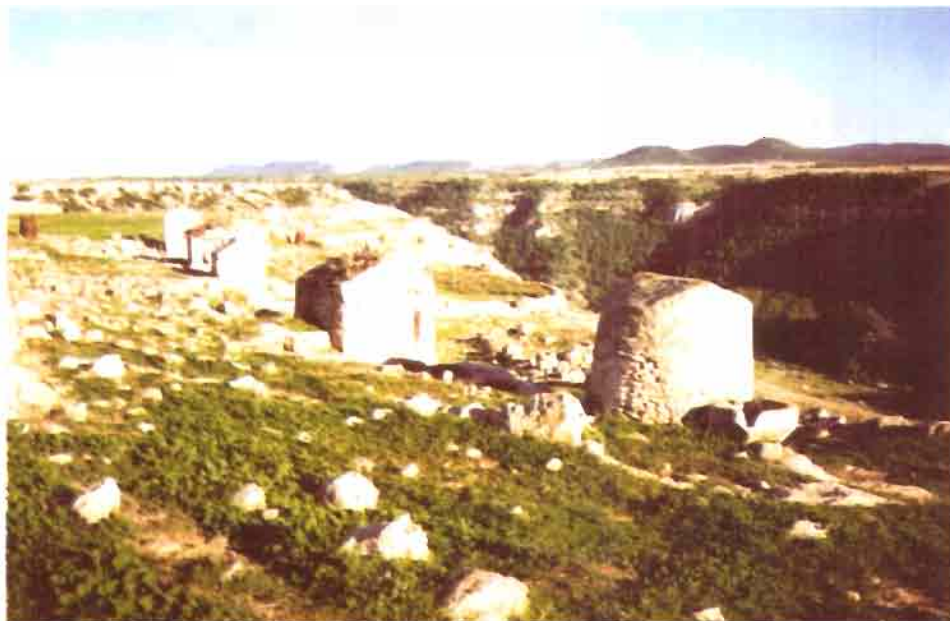
5.8 Conjunto de pozos de tipologías diversas en las Casillas de Tolosa (Alcalá del Júcar).

De todos los estudios que hemos realizado, no podemos concluir que tal o cual tipo se dé más en una zona que en otra, más bien al contrario. Es por ello que, refiriéndonos a sus cubiertas, no creemos que haya ningún tipo de ordenación espacial; tanto los de una como los de dos y los de cuatro aguas, todos ellos más escasos por otra parte que los circulares, se distribuyen aleatoriamente, sin responder a ningún tipo de distribución especial a lo largo y ancho de nuestra comarca, no siendo raro, incluso, la existencia de pozos con distintos tipos de cerramiento unos junto a otros (Fig. 5.8).

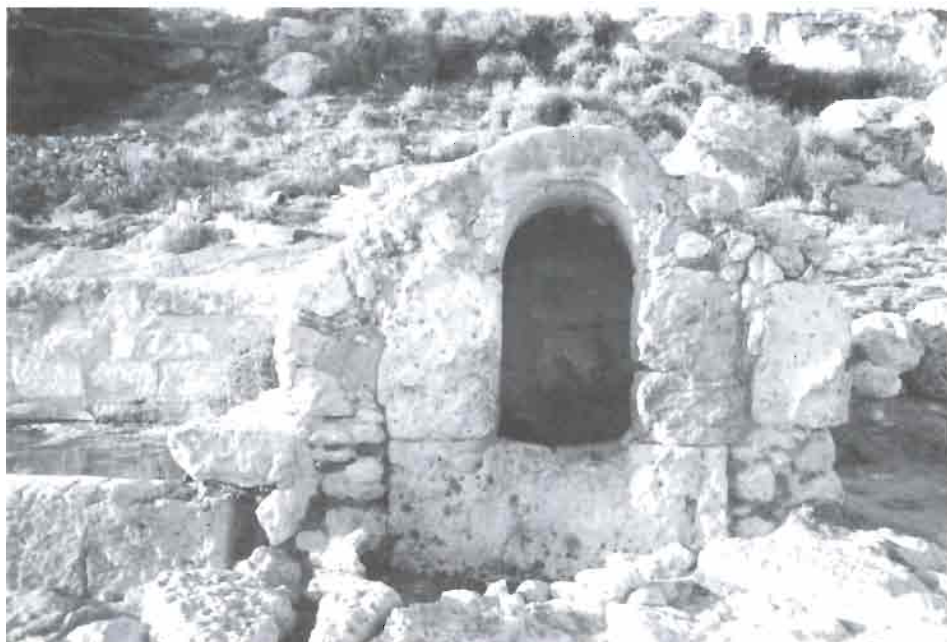
5.12 Capilla de la Fuente de la Alberca.

En cuanto a sus medidas, la altura total de la capilla es de 1'91 mts y su anchura de 2'36 mts. (Fig. 5.12), mientras que el abrevadero adjunto mide 5'95 x 0'98 mts. Este abrevadero, en cambio, tan solo llega a los 0'47 metros de profundidad. Tras este, aparece un frontón que sirve de cerramiento por el fondo del pilón y que mide un total de 0'99 metros, siendo la altura total del abrevadero y el frontón de 1'46 metros. Anexo a esta fuente, se halla un pequeño lavadero que no nos atrevemos a tildar de rectángulo, ya que sus lados más largos miden 4'60 x 4'18 mts, mientras que los lados más cortos miden 2'20 mts y 1'90 mts respectivamente. Su profundidad se sitúa entre los 50 y los 64 centímetros. Antiguamente, y en lo que a Alcalá del Júcar se refiere, esta fuente era básica para el suministro de agua de la población; de hecho, en las *Relaciones Topográficas de Felipe II* (1579) ya se reconoce que *"quando viene turbio... (el Júcar)... se bebe el agua de una fuente que se dize el Alberca y otras muchas fuentes que hay çercanas"*, siendo esta fecha la que nos sirve de término ante quem para la datación de la fuente. Es, sin duda alguna, la fuente comarcal de la que tenemos noticias más antiguas.

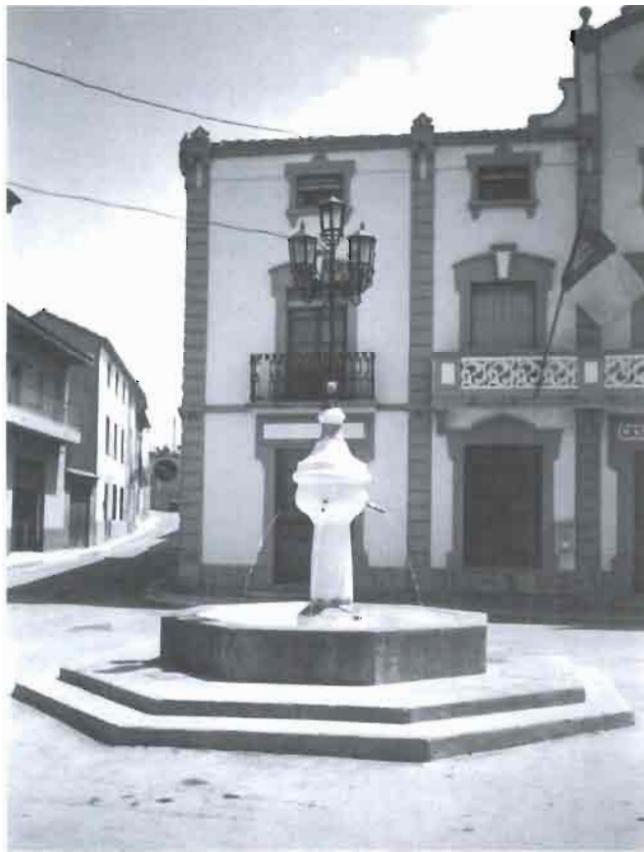
5.13 Fuente de *El Pilar* (Fuentealbilla).

en cuyo centro se eleva una columna cilíndrica y en la cúspide de esta hay una gran taza que arroja continuamente 4 abundantes caños, de buenas aguas, de las que se surte el vecindario para beber y demás usos domésticos; se halla colocada en una deliciosa llanura que llaman plaza”. En cuanto a su forma, esta es octogonal, en cuyo centro se alza la fuente propiamente dicha, formada por cuatro caños moldurados de latón, aunque presentando ya algún deterioro por la corrosión. Cada uno de los ocho lados mide 1'24 mts (por el exterior) y 1'01 mts por el interior, mientras que la pila tiene una altura de 40 centímetros. Esta pila presenta cuatro poyetes rectangulares que se corresponden con cada uno de los cuatro caños y que sirven para apelar los cántaros mientras se llenan. Estas cantareras tienen una anchura de 0'17 mts de ancho, mientras que su longitud llega a los 0'34 metros y su altura es de 0'20 metros. (Fig. 5.13).

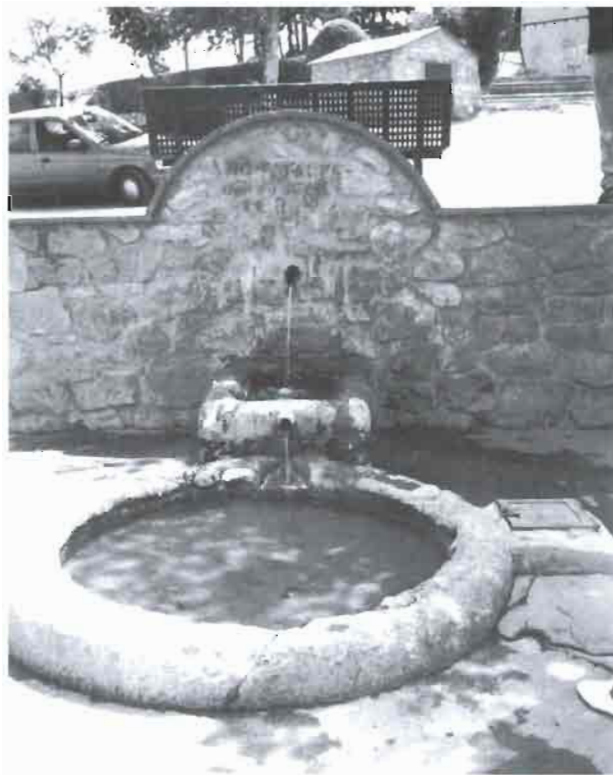
5.14 Fuente de *El Chorro Menchorro* (Fuentealbilla).

Se encuentra dentro del núcleo urbano de Fuentealbilla, alimentándose del agua que brota de un manantial situado unos metros más arriba. Aunque en su origen no fue así, hoy en día se haya rematada con un frontal de obra colocado por el ayuntamiento. Es una fuente formada por un caño con dos piletas de caliza roja, cada una de ellas de una sola pieza. Nada más salir del caño, el agua cae en una primera pila, cuadrada, cuya anchura es de 0'82 mts, y su longitud de 1'14 mts, mientras que su profundidad solo llega hasta los 0'32 mts. Por su parte externa, la altura llega hasta los 0'57 metros. Desde esta piletta, el agua pasa a otra mayor, de forma circular y cuyo diámetro exterior ronda los 1'85 mts., mientras que el diámetro interior es de 1'42 mts. Por su parte, la profundidad de este segundo depósito es de 0'26 metros por la parte del interior de la pila y de 0'31 por el exterior. En la Fig. 5.14 podemos apreciar la fuente.

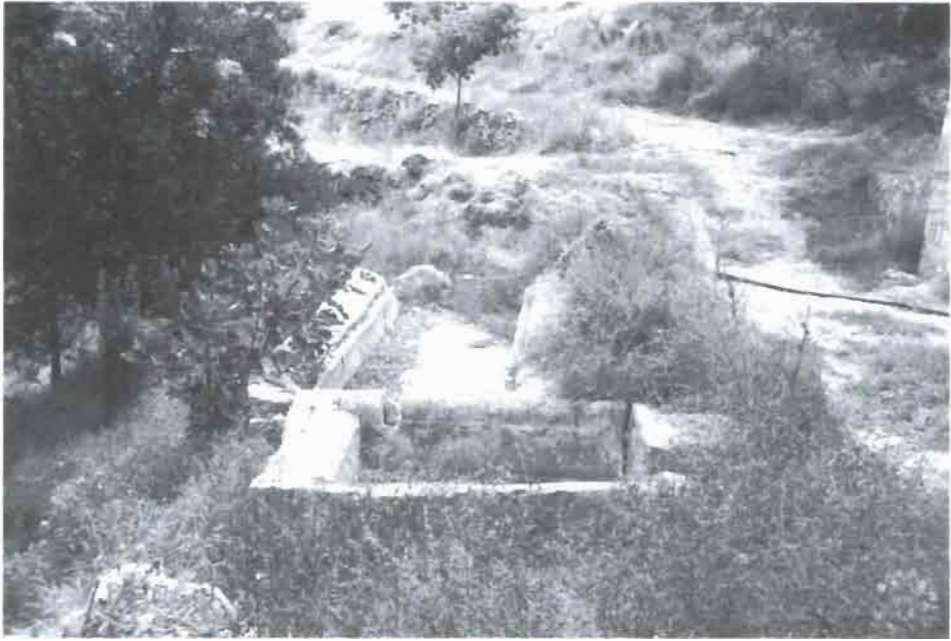
5.15 Lavadero abandonado.

Por lo que respecta al acabado, algunos carecían de éste, presentando las piedras que conformaban el mampuesto o los sillares totalmente desnudas, pudiendo ser, o no, enjabelgadas. Por su parte, los lavaderos de construcción más moderna, presentan unos materiales y acabados más acordes con las técnicas de hoy en día. En ellos es palpable el uso de ladrillos, vigas, cemento portland, grava, etc. La construcción se ve acabada con una capa de mortero realizada a base de cemento, arena y agua con la que se guarnece el muro. Sobre ella, no hay que añadir sino una capa de pintura que dé realce a la construcción.

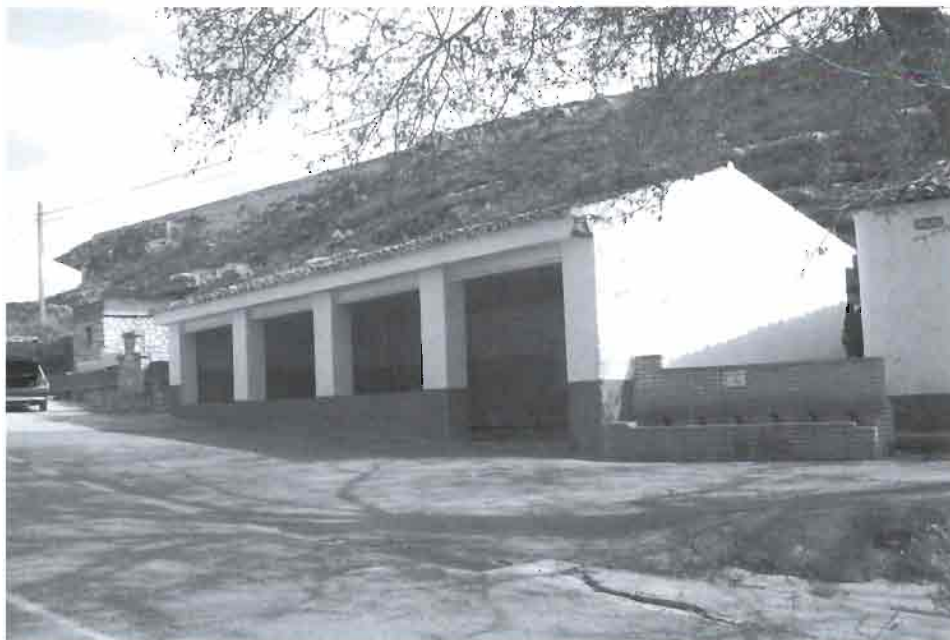
5.18 Lavadero de Abengibre.

Estos lavaderos podían ser tanto descubiertos como cubiertos. De los primeros tenemos multitud de ejemplos a lo largo y ancho de la comarca, mientras que entre los cubiertos destacaríamos los de Abengibre (Fig. 5.18), Alatoz y Fuentealbilla; este techado permitía el resguardo en tiempo de lluvia o nieve. Estos lavaderos cubiertos siempre los hemos conocido a dos aguas, aunque en el caso de Fuentealbilla, aparece una techumbre ligeramente abovedada al haberse eliminado las estructuras antiguas y rehacerlas totalmente de nuevo. Todas estas estructuras se resolvieron siempre en la comarca mediante muros de carga, para lo cual se disponen dos muros paralelos sobre los cuales descansan las vigas que, a su vez, reciben los rollizos de made-

ra. En lo que a la techumbre se refiere, para su realización se recurría a faldones inclinados, los cuales se construyen con pares de madera en la dirección de máxima pendiente, dando lugar a lo que se conoce como pieza central de cumbrera⁵⁶. Por encima de todo ello se colocaba el cañizo y la argamasa, siendo posteriormente forrados con la ya tradicional teja árabe. En alguna ocasión se nos ha comentado la colocación de pilares que caen dentro de la cubeta como apoyo intermedio de la cubierta. Desgraciadamente, todos ellos han sido reformados de tal manera que, prácticamente nada queda de sus estructuras originales.

⁵⁷ Otro lavadero cubierto, como es el caso del lavadero de Abengibre, tiene unas medidas semejantes, ya que su longitud total es de 9'68 metros y su anchura de 2'31 metros.

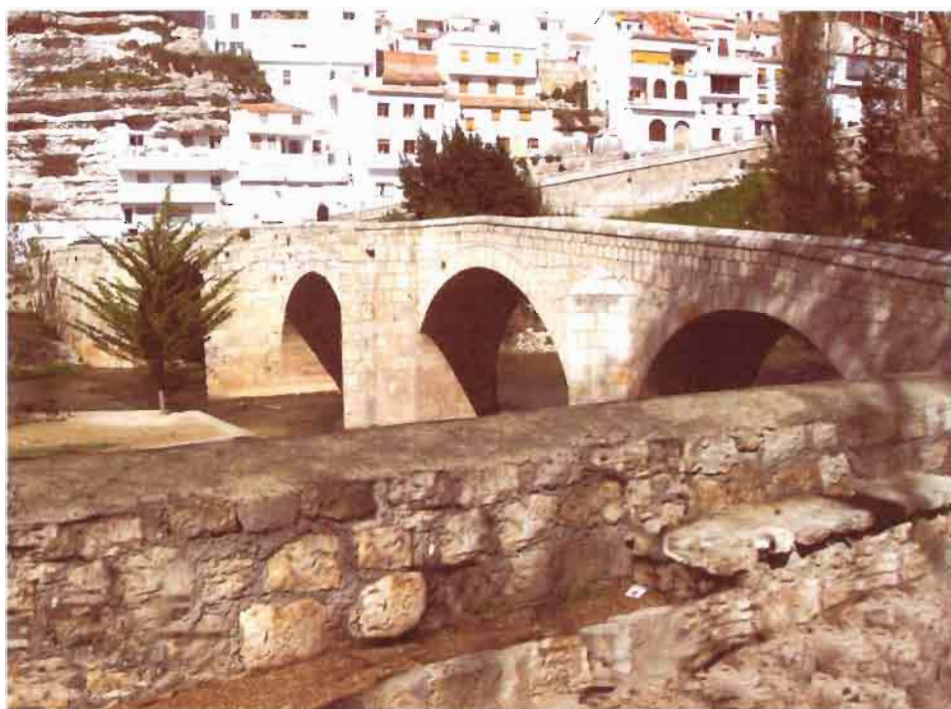
5.20 Puente de La Rambla (Alcalá del Júcar).

En cuanto al puente actual, este es de silliería y consta de cinco ojos⁶¹, bajo los cuales corren raudas las aguas del río (Fig. 5.20). Estos arcos sirven para salvar los vanos entre dos pilas o entre una pila y un estribo, estando las boquillas revestidas por una sucesión de sillares. Sin embargo, la gran luz de estos arcos provoca problemas que sus constructores resolvieron recurriendo a arcos levemente elípticos, que amplían su alcance horizontal sin requerir más altura. Pero el mayor problema, y que no pudieron resolver, fue el de la rigidez física de su estructura. La piedra no admite apenas flexibilidad y ello obliga a que los arcos sean sólidos, indeformables y no

⁶¹ De todos ellos, el que da al oeste sirve para dirigir el agua hacia el canal.

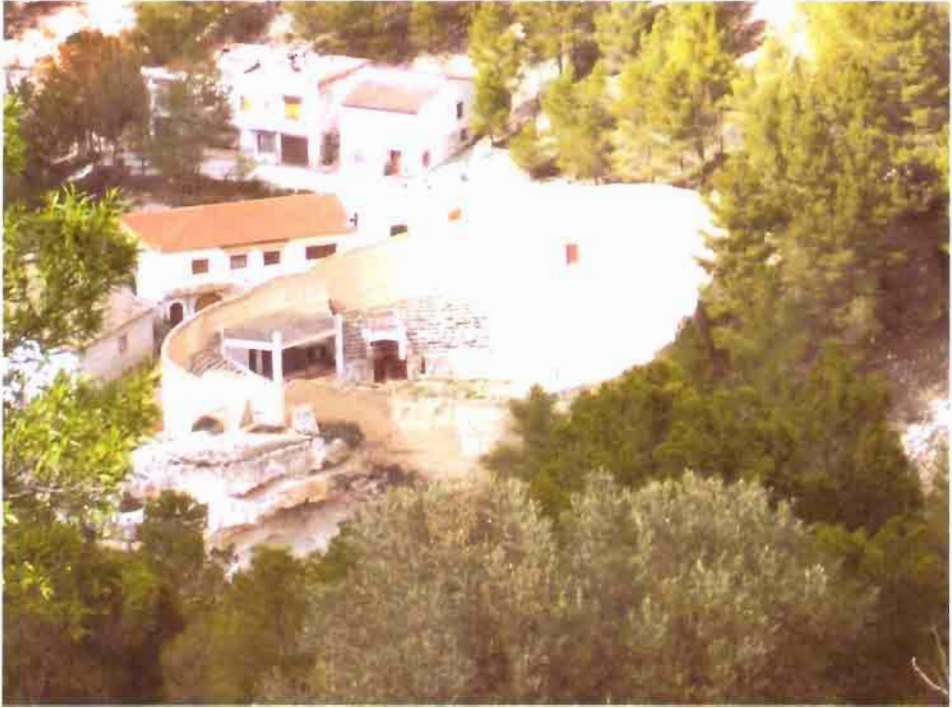
5.23 Plaza de toros de Alcalá del Júcar.

En cuanto a la edificación de la plaza de toros se refiere, ésta se construyó en la ladera de una colina y, por lo tanto, sobre una superficie totalmente inclinada, motivo por el cual, fue imprescindible nivelar la superficie del suelo. Esto se logró con el levantamiento de una base de mampostería que arranca directamente desde la propia roca del lugar. Sobre este asiento de mampostería se levanta el grueso de la construcción realizado a base de tapial calicestrado. En éste caso, consiste en un gran muro construido mediante tierra apisonada. Para ello, se ayudaron con cajones conformados por tableros paralelos reforzados por costales y separados a una distancia constante con ayuda de las denominadas agujas. En la plaza de toros de Alcalá del Júcar, las cajas del tapial son perfectamente visibles en el alzado, así como

los mechinales de las agujas necesarias para esta técnica constructiva y dispuestas, en este caso, al tresbolillo. En la zona de contacto entre las diversas cajas se observan las líneas realizadas con mortero de cal utilizado para la unión entre dichas cajas.

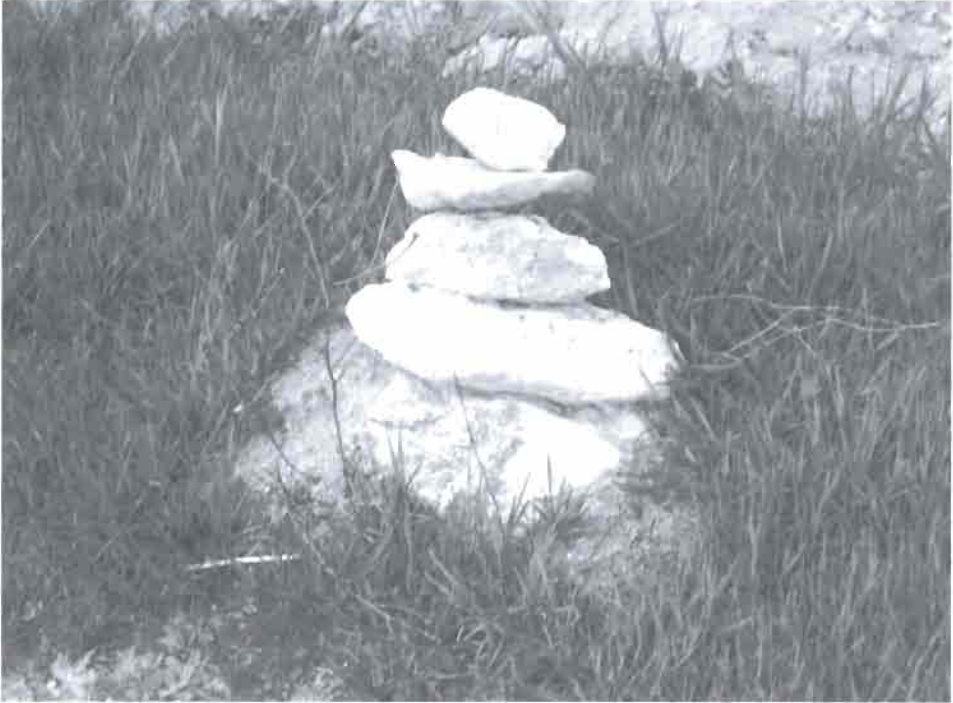
6.1 *Posete.*

Dentro de este apartado dedicado a los mojones, cabría señalar la existencia de los denominados *posetes*, que no son sino la forma popular con que se denominan unos delimitadores formados por tres o cuatro piedras colocadas una encima de otra y cuya misión es la de advertir a los pastores que pasan por allí sobre la prohibición de que sus ganados entren en el bancale así señalizado. Muchos de ellos están pintados de blanco.(Fig. 6.1)
