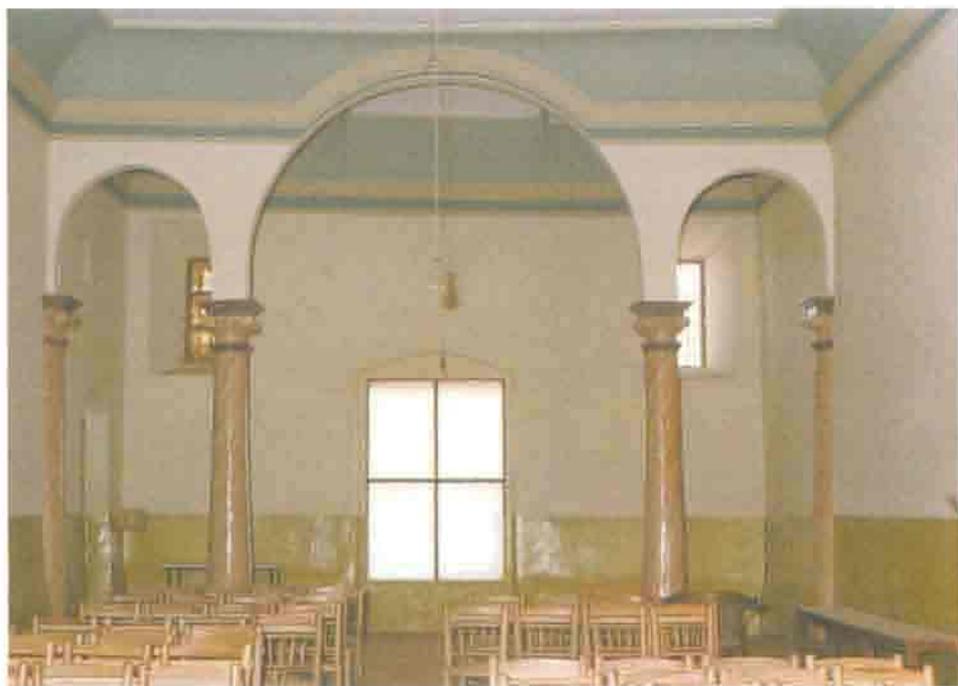
Fot. 21.- Ermita de Santa Ana. Tarazona de la Mancha. Pórtico a los pies de la iglesia. (Fot. Juan A. Picazo Monteagudo).

Actualmente, a la ermita se entra por una puerta lateralizada, abierta, más o menos, hacia el centro de la pared del lado del evangelio; ante ella se extiende amplia galería porticada apoyada en su frente sobre dos pilares de sección rectangular en los extremos y entre ellos tres sobreelevadas y deterioradas columnas toscanas sobre plintos; las columnas dejan intercolumnios desiguales y por su estilística podrían ser de finales del siglo XVI, época de adquisición de las maderas que antes mencionábamos (fot. 22).
