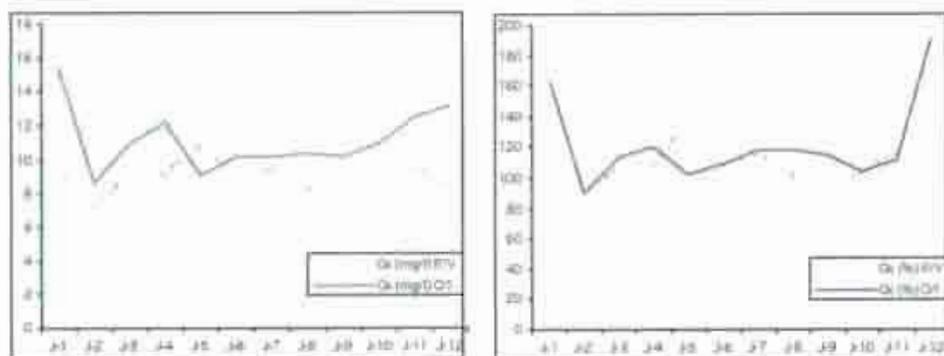
**Figura 4.** Oxígeno disuelto en el río Júcar. En mg/l gráfica de la izquierda, en % de saturación gráfica de la derecha.

**Oxígeno:** Podemos observar altas concentraciones de oxígeno en la primera y la última estación. Estos valores coinciden con los datos del pH, pudiendo proceder muy probablemente de los embalsamientos de agua construidos río arriba. Sin embargo encontramos valores inferiores al 100% en J-2 (figura 4), seguramente producido por la contaminación de los vertidos de la población.

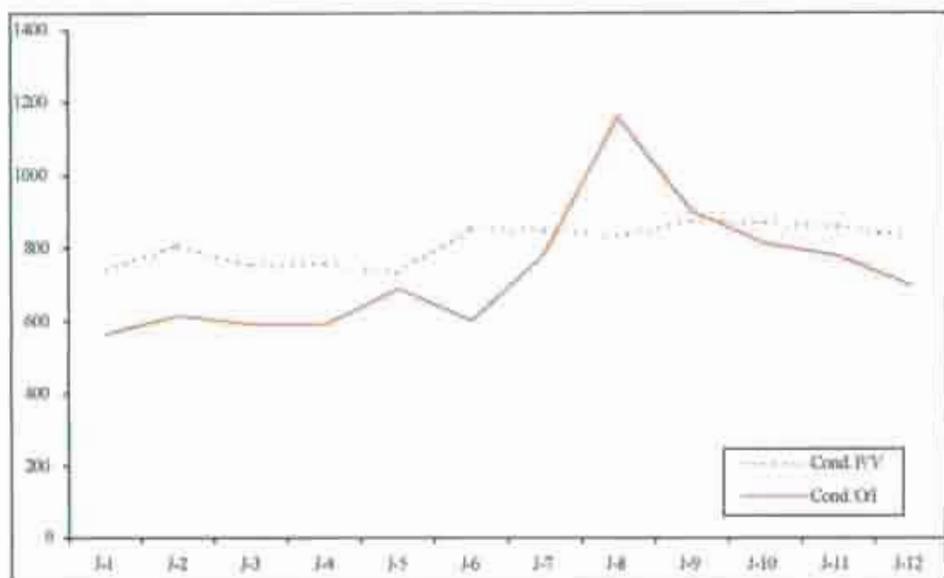
**Figura 5.** Conductividad registrada en el río Júcar ( $\mu\text{S}/\text{cm}$ .).

**Conductividad:** En líneas generales la conductividad suele aumentar hacia la parte baja del río. Esta conductividad se hace excesiva en valores superiores a 1000  $\mu\text{S}/\text{cm}$ , lo que ocurre en la estación J-8 (figura 5). La causa podría estar en las características del subsuelo.
