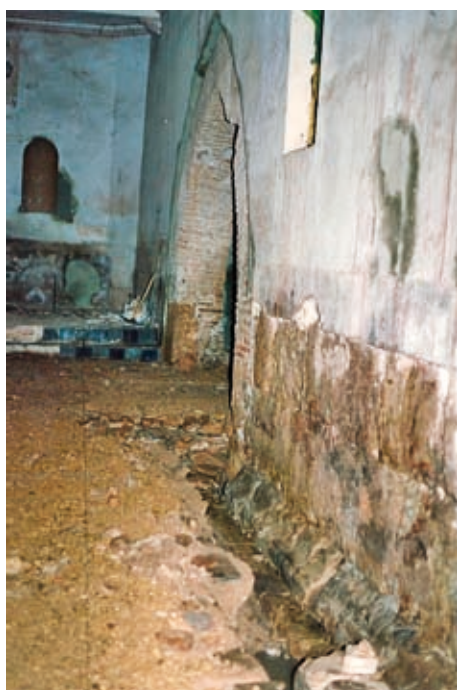
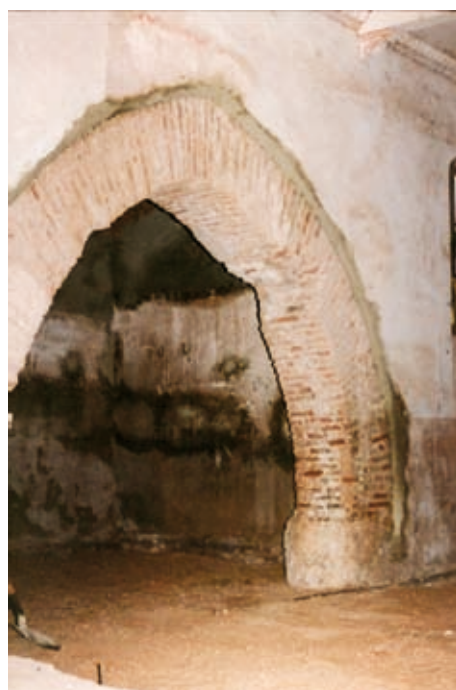
Fig. 1 y 2. Hallazgos durante los trabajos de 1993. A la izquierda y en primer término *opus quadratum* del monumento funerario. A la derecha arco gótico mudéjar que da acceso a la sacristía (fotografías cortesía de Fili)

bajos cuando se descubrieron *in situ* y en el interior del propio santuario, una construcción de *opus quadratum*, plinto o pedestal, faja inversa, cima reversa inversa y dos hiladas de sillares conservados, tratándose de un conjunto que sirve de base al edificio actual, aprovechándose además como apoyo de un arco gótico de ladrillo que correspondería a la primitiva ermita y que quedó recuperado. De igual forma se pudo documentar un arco de arenisca perteneciente a lo que en origen sería una puerta adintelada y actualmente cegada en la pared noroeste, mientras que externamente se detectaron elementos reutilizados, posiblemente de cronología romana, y que formaban parte de la cara exterior de la ermita, además de cuatro sillares situados en la base y dispuestos dos a dos. En las inmediaciones del antiguo parque infantil se podía observar el basamento de un muro de unos treinta metros de largo realizado con grandes sillares de piedra.
