## 2. LA IGLESIA DE SAN MIGUEL Y LA CAPILLA DEL ROSARIO

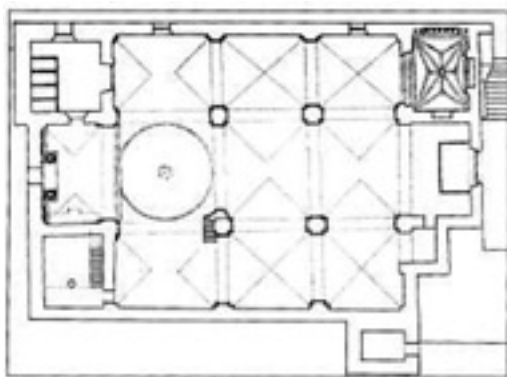
Figura 1. Planta de la iglesia de San Miguel. A los pies de la nave de la epístola, la capilla del Rosario. (I. Belmonte, C. Blanc y L. González-Calero).
